PROVINCIALE PRATESE

SPEDALINO

COMPLESSO DI TERRATETTI IN SCHIERA COMPOSTI DA PIANO TERRA E PIANO PRIMO ED IN ALCUNI CASI ANCHE DA SOFFITTE. PRESENTE CORTE SUL RETRO CON VARI ANNESSI.

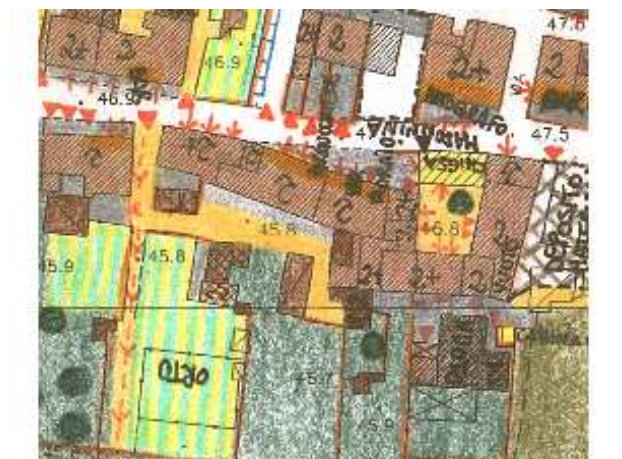
Strutture	Tipo	Materiale	Stato di Conserv.
Fondazioni	CONTINUE	PIETRA E/O LATERIZIO	Positivo
Portanti Verticali	MURATURA	PIETRA E/O LATERIZIO	Positivo
Portanti Orizzontali	SOLAI	STRUTTURA LIGNEA - LATEROCEMENTO	Positivo
Copertura	A CAPANNA - A FALDA INCLINATA - A PADIGLIONE	STRUTTURA LIGNEA - TRAVETTO	Positivo
Manto di Copertura	TEGOLE	COPERTURE IN MARSIGLIESI	Positivo

REALIZZAZIONE DI  
AMPLIAMENTI E TERRAZZO  
SUL RETRO, MODIFICHE  
ALLE APERTURE SUL  
FRONTE STRADA

CON ALCUNE MANOMISSIONI  
(MODIFICHE ALLE  
FINITURE E CON CORPI  
AGGIUNTI)

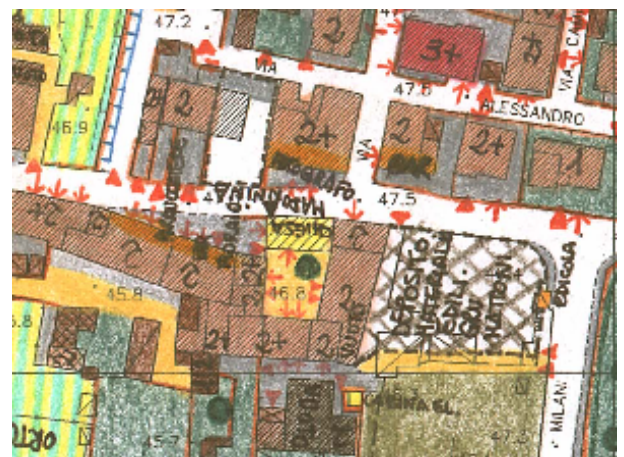
ANTICO SPEDALE MEDIEVALE  
COMPOSTO DA CHIESA ED EX-CASA DI ACCOGLIENZA  
- MONASTERO

**Stato di conservazione complessivo:** Negativo

REALIZZAZIONE  
DI UN'APERTURA SULLA  
FACCIATA DELLA CHIESA  
CHE STA SULLA CORTE

MEDIAMENTE CONSERVATO  
(OCCORRENTE DI  
MANUTENZIONI ORDINARIE  
E STRAORDINARIE)

LA CHIESA PRESENTA FACCIATE IN LATERIZIO IN VISTA  
....PRESENTE PORTALE IN PIETRA DI ACCESSO ALLA CORTILE INTERNO

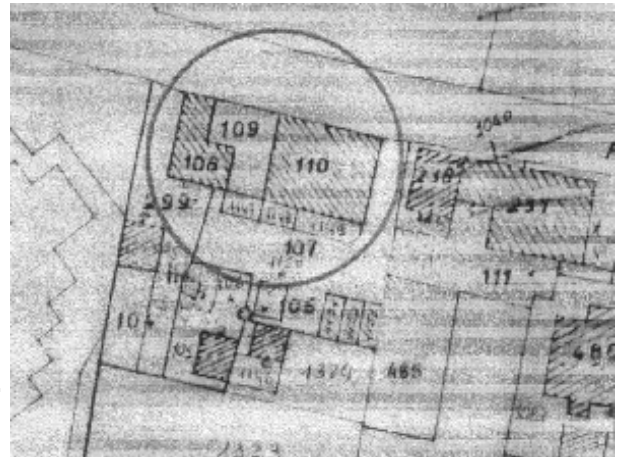
SCHIERA DI EDIFICI IN LINEA CON ALTEZZE DIVERSE.  
PRESENTE CORTE SUL RETRO CON ANNESSI

CHIUSURA DI FINESTRA  
SUL FRONTE

CON ALCUNE MANOMISSIONI  
(MODIFICHE ALLE  
FINITURE E CON CORPI  
AGGIUNTI)

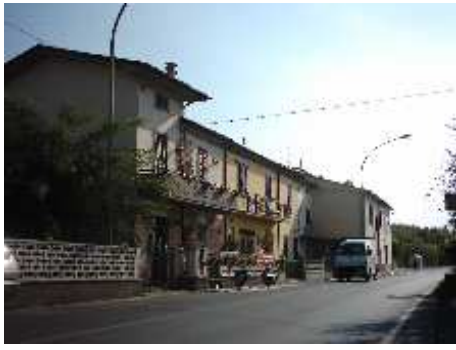
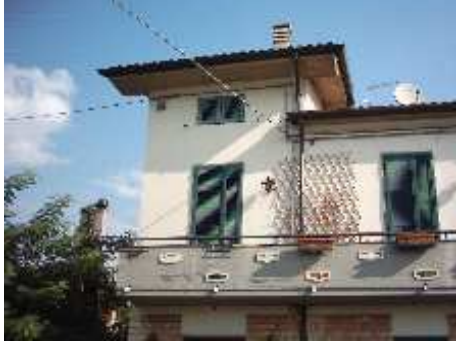
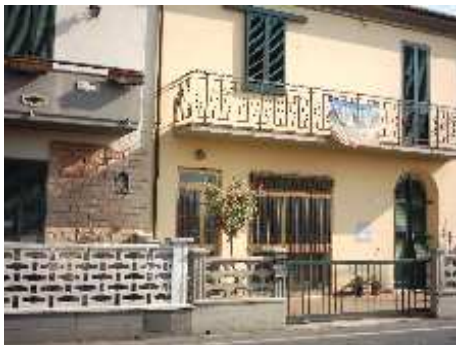
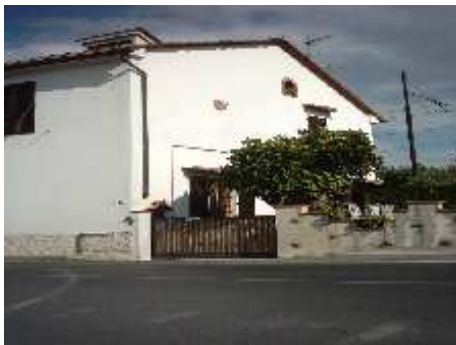
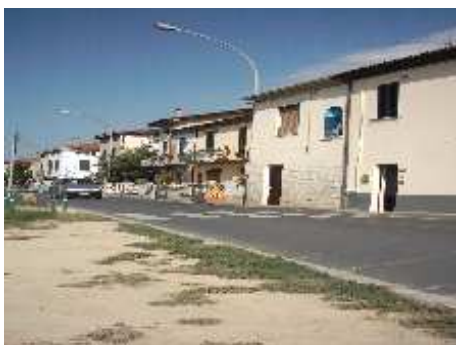
DETTAGLIO FACCIATA PRINCIPALE 1

PRESENTE EDICOLA SULLA FACCIATA PRINCIPALE

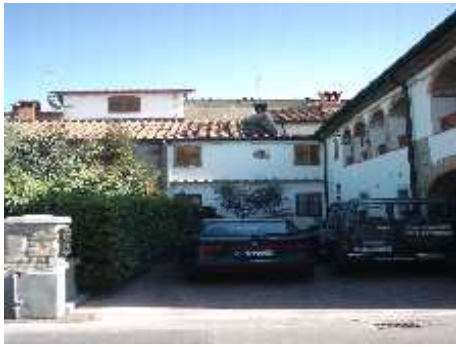
VISTA SUD-OVEST 1

EDIFICIO RURALE CON PIANTA ARTICOLATA COSTITUITO DA UNA PARTERISTRUTTURATA E DA UNA PARTE IN STATO DI ABBANDONO, PARZIALMENTE CROLLATA

PRESENZA DI CORPO AGGIUNTO ADIBITO A RESIDENZA ED ATTIVITA' ARTIGIANALE (STIRERIA). SONO INOLTRE PRESEBTI TETTOIE

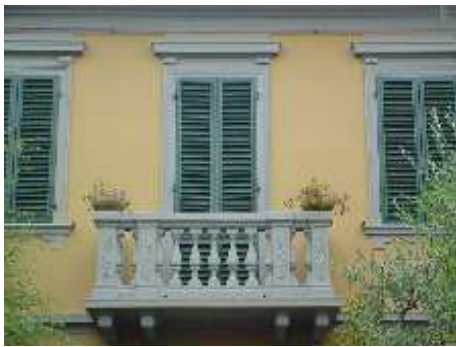
DETTAGLIO FACCIATA

PRESENTE RIVESTIMENTO IN PIETRA SGLI SPIGOLI DELLE FACCIATE E PORTALE CON ARCO A TUTTO SESTO ALL'INGRESSO PRINCIPALE

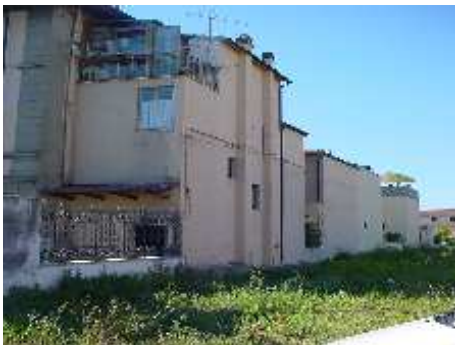
VISTA NORD-EST

PRESENZA  
DI UN AVANCORPO IN  
AMPLIAMENTO SUL RETRO

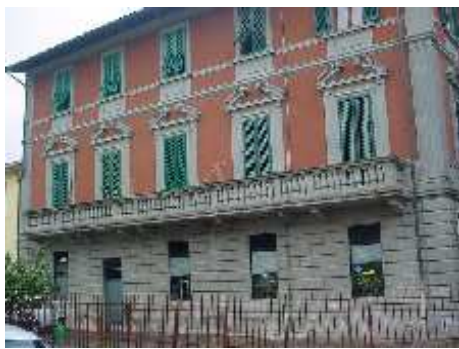
VISTA NORD

PRESENZA  
DI INSEGNE INFISSI  
IN ALLUMINIO E TENDE  
PARASOLE

MEDIAMENTE CONSERVATO  
(OCCORRENTE DI  
MANUTENZIONI ORDINARIE  
E STRAORDINARIE)

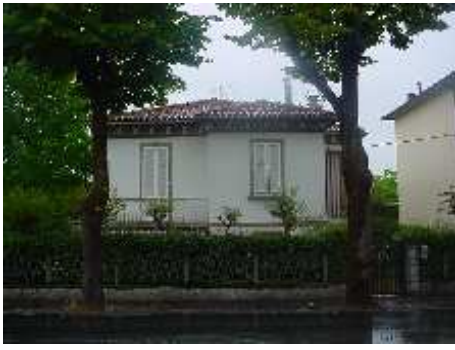
VISTA OVEST

PRESENTI MARCAPIANO E MENSOLE DECORATE SOTTOGRONDA

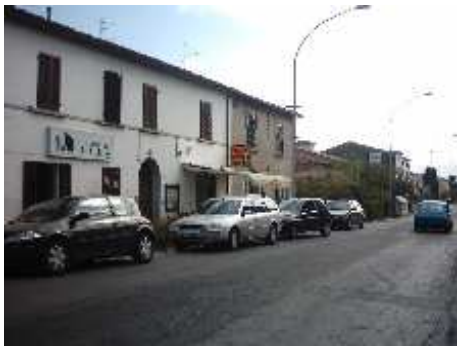
VISTA SUD-OVEST 1

L'EDIFICIO E' STATO  
AMPLIATO IN PIU' RIPRESE

CON RILEVANTI  
MANOMISSIONI (MODIFICHE  
SUGLI ELEMENTI  
STRUTTURALI ED ALL'  
IMPIANTO DISTRIBUTIVO)

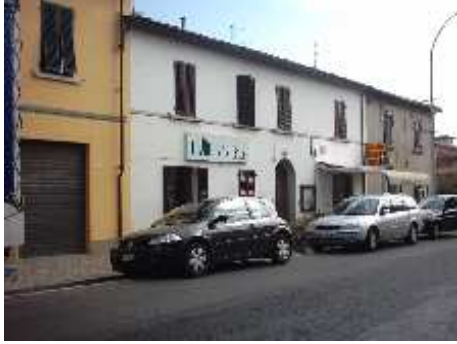
VISTA SUD-OVEST 2

SULLA FACCIATA PRINCIPALE SONO PRESENTI ELEMENTI  
DI DECORO QUALI PORTALI, MARCAPIANO E CORNICI ATTORNO ALLE FINESTRE

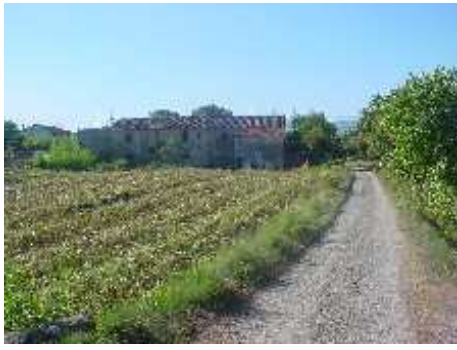
LATO NORD 1

CASA COLONICA COMPLETAMENTE  
DA RISTRUTTURARE

MEDIAMENTE CONSERVATO  
(OCORRENTE DI  
MANUTENZIONI ORDINARIE  
E STRAORDINARIE)

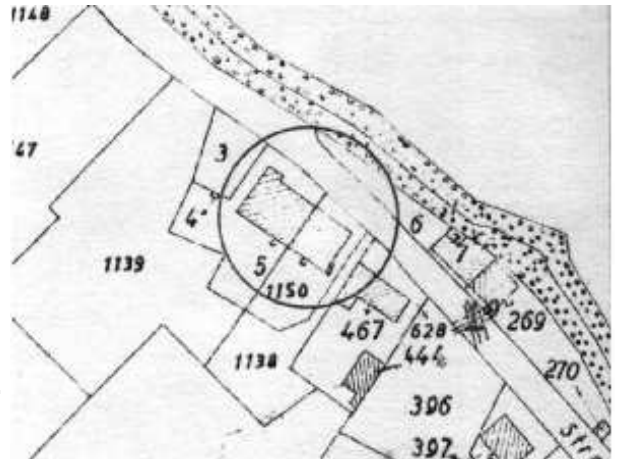
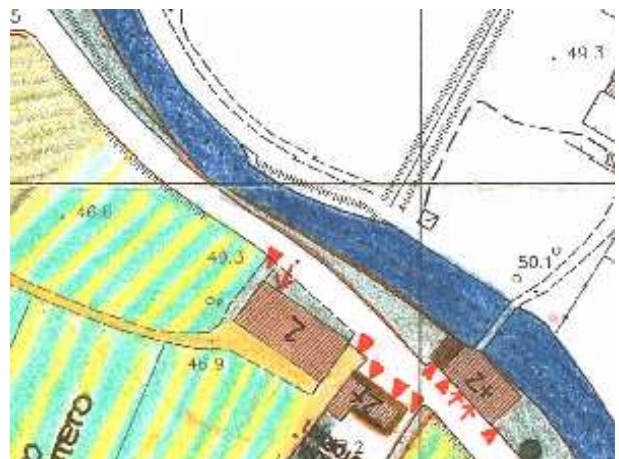
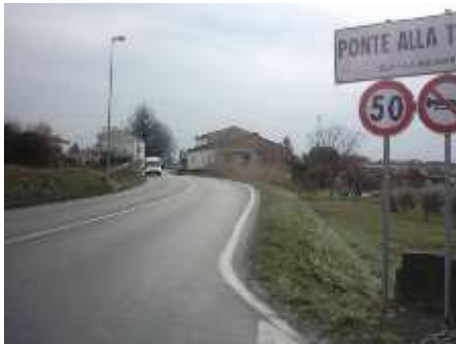
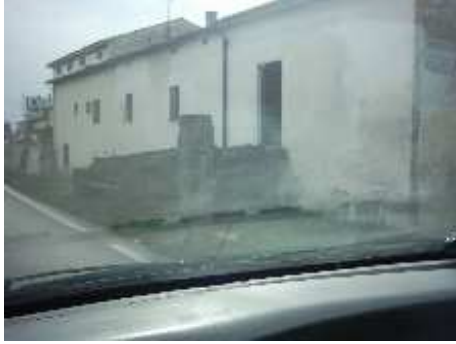
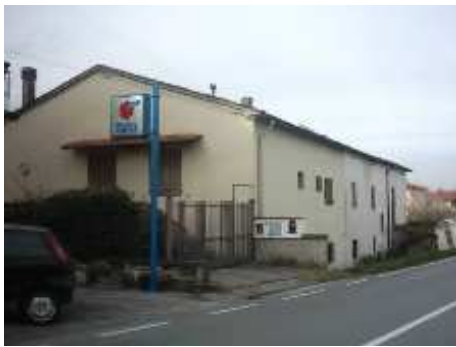
EDIFICIO CON CARATTERISTICHE RURALI

Strutture	Tipo	Materiale	Stato di Conserv.
Fondazioni	CONTINUE	PIETRA E/O LATERIZIO	Positivo
Portanti Verticali	MURATURA	PIETRA E/O LATERIZIO	Positivo
Portanti Orizzontali	SOLAI	LEGNO - LATERIZIO - LATEROCEMENTO	Positivo
Copertura	A CAPANNA	LEGNO - LATERIZIO - LATEROCEMENTO	Positivo
Manto di Copertura	TEGOLE	MARSIGLIESI	Positivo

Tipo	Materiale	Colore
Paramento	INTONACO	CALCE	BIANCO
Parapetti	-	-	-
Soglie	LASTRE	PIETRA	-
Infissi Esterni	2 ANTE	LEGNO	-
Dispositivi Oscuram.	PERSIANE - SCURETTI	LEGNO	-
Gronda	-	-	-
Canali di Gronda	TUBOLARE	RAME - PVC	-

**Stato di conservazione complessivo:** Positivo

MEDIAMENTE CONSERVATO  
(OCORRENTE DI  
MANUTENZIONI ORDINARIE  
E STRAORDINARIE)

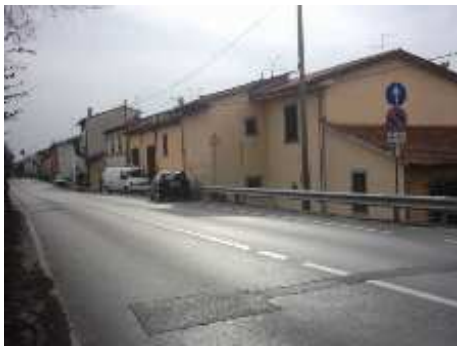
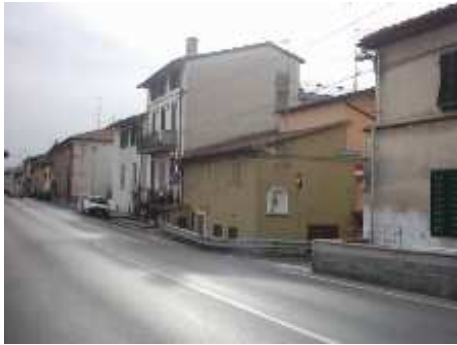
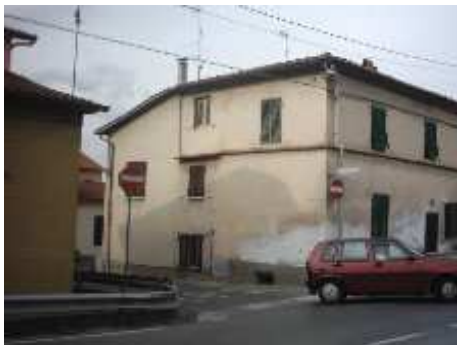
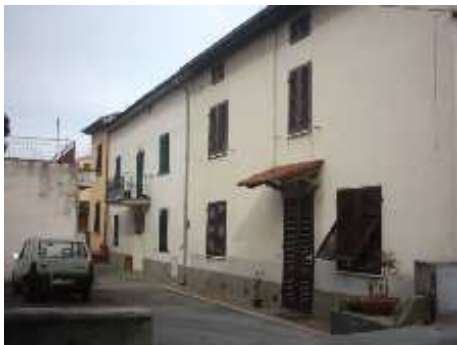
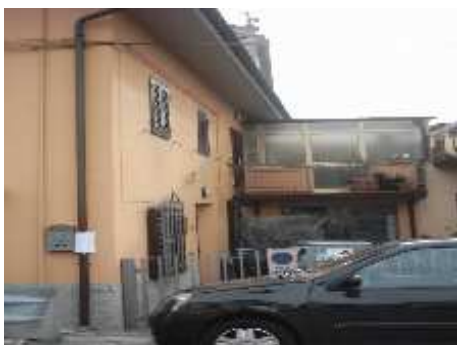
SERIE DI EDIFICI IN LINEA UBICATI LUNGOSTRADA  
CON CORTE SUL RETRO

Tipo	Materiale	Colore
Paramento	INTONACO	CALCE	BIANCO - GIALLO
Parapetti	RINGHIERE	FERRO	
Soglie	LASTRE	PIETRA - TRAVERTINO	
Infissi Esterni	2 ANTE	LEGNO - ALLUMINIO	
Dispositivi Oscuram.	PERSIANE	LEGNO - ALLUMINIO	
Gronda	ORDINARIO	C.A.	
Canali di Gronda	TUBOLARE	RAME - PVC

**Stato di conservazione complessivo:** Negativo

L'EDIFICIO PRESENTA  
MANOMISSIONI E CORPI  
AGGIUNTI

CON ALCUNE MANOMISSIONI  
(MODIFICHE ALLE  
FINITURE E CON CORPI  
AGGIUNTI)

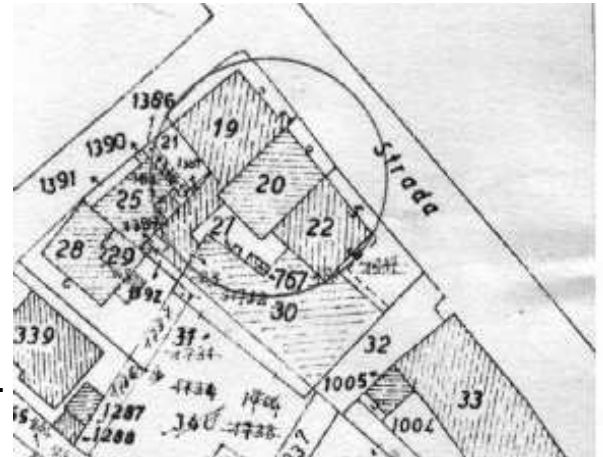
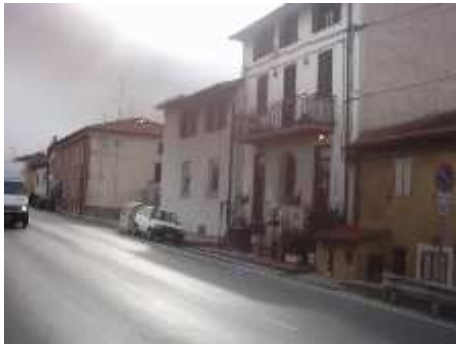
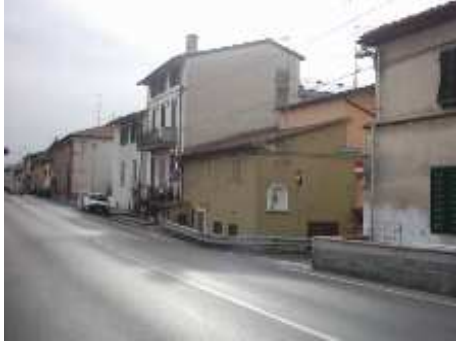
SERIE DI EDIFICI IN LINEA UBICATI LUNGO STRADA  
CON CORTE SUL RETRO

Strutture	Tipo	Materiale	Stato di Conserv.
Fondazioni	CONTINUE	PIETRA E/O LATERIZIO	Positivo
Portanti Verticali	MURATURA	PIETRA E/O LATERIZIO	Positivo
Portanti Orizzontali	SOLAI	LATEROCEMENTO	Positivo
Copertura	A CAPANNA	LATEROCEMENTO	Positivo
Manto di Copertura	TEGOLE	MARSIGLIESI	Positivo

**Stato di conservazione complessivo:** Negativo

L'EDIFICIO PRESENTA  
MANOMISSIONI E CORPI  
AGGIUNTI

CON ALCUNE MANOMISSIONI  
(MODIFICHE ALLE  
FINITURE E CON CORPI  
AGGIUNTI)
