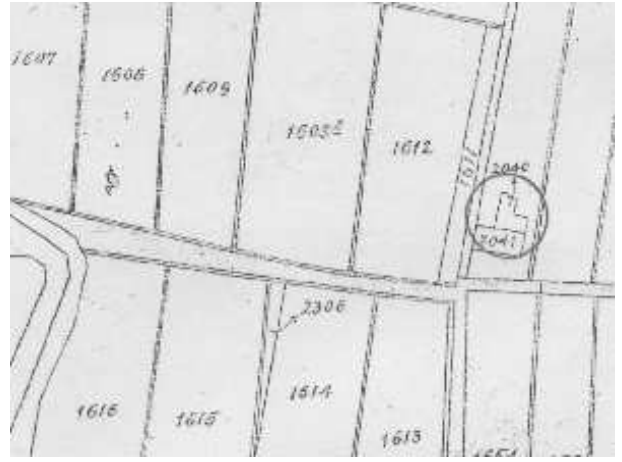
VISTA SUD 1

EDIFICIO COLONICO

Integrità Manufatto Principale
CON ALCUNE MANOMISSIONI
(MODIFICHE ALLE
FINITURE E CON CORPI
AGGIUNTI)

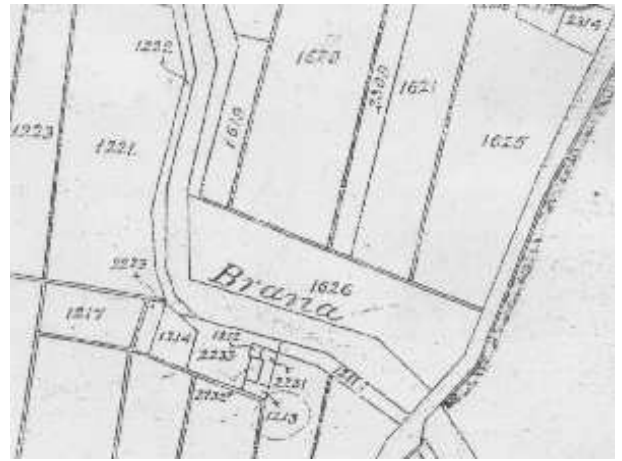
VISTA NORD 1

EDIFICI COLONICO IN PARTE IN
FASE DI RISTRUTTURAZIONE

CON ALCUNE MANOMISSIONI
(MODIFICHE ALLE
FINITURE E CON CORPI
AGGIUNTI)

PRESENZA DI CROCE VOTIVA ALL'INGRESSO DELL'AIA E DI UN TABERNA COLO
SU DI UNA FACCIATA

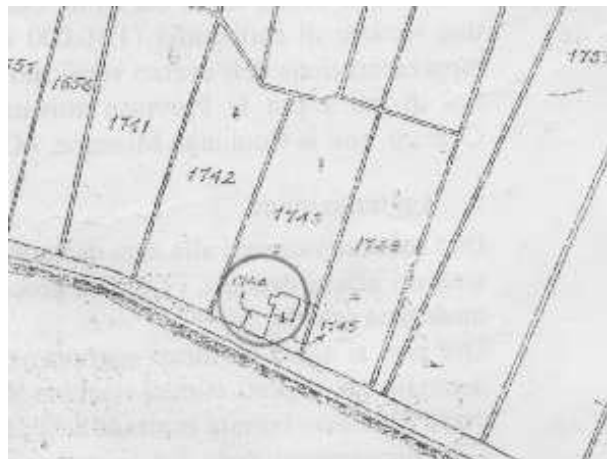
VISTA SUD 1

EDIFICIO COLONICO
IN PARTE RISTRUTTURATO

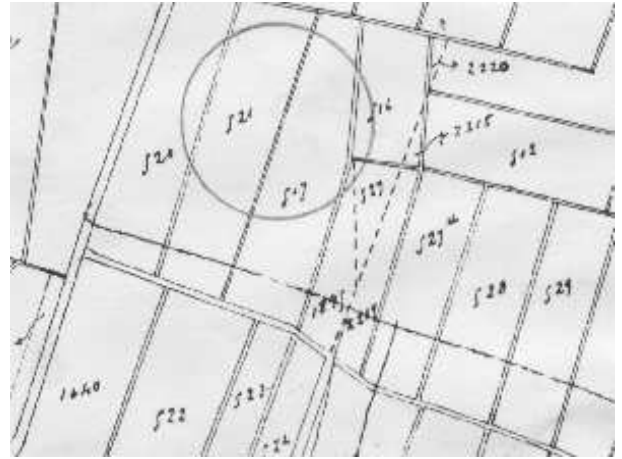
PICCOLO PONTE SU FOSSATO
IN PIETRA E LATERIZIO
