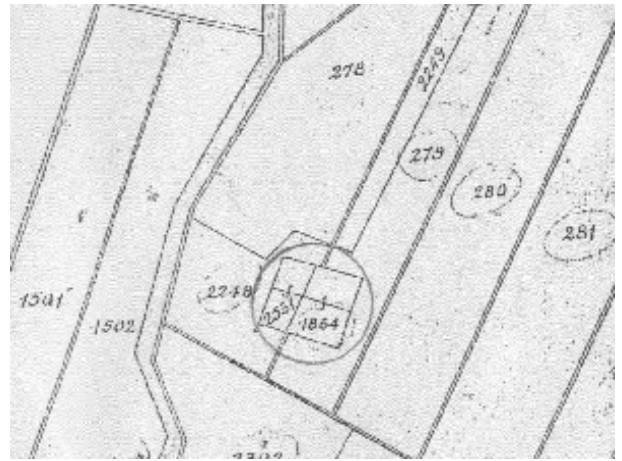
CAMPO LUNGO 1

EDIFICIO COMPOSTO DA DUE EX COLONICHE IN LINEA COMPLETAMENTE RISTRUTTURATO ED ADIBITO A CIVILE ABITAZIONE. ALL'EDIFICIO E' ANNESSO UN GARAGE COPERTO CON LASTRICO SOLARE, EDIFICIATO IN ADERENZA

Strutture	Tipo	Materiale	Stato di Conserv.
Fondazioni	CONTINUE	PIETRA E/O LATERIZIO	Positivo
Portanti Verticali	MURATURA	PIETRA E/O LATERIZIO	Positivo
Portanti Orizzontali	SOLAIO	LATEROCEMENTO	Positivo
Copertura	A PADIGLIONE - A CAPANNA	LATEROCEMENTO	Positivo
Manto di Copertura	TEGOLE	COPPI ED EMBRICI	Positivo

Tipo	Materiale	Colore
Paramento	INTONACO	CALCE	ROSA
Parapetti	RINGHIERA	FERRO	
Soglie	MURATURA	MATTONI	
Infissi Esterni	2 ANTE	LEGNO	
Dispositivi Oscuram.	PERSIANE	LEGNO	
Gronda	ORDINARIA	TAVELLE	
Canali di Gronda	TUBOLARI	RAME

Stato di conservazione complessivo: Positivo

REALIZZAZIONE DI GARAGE
IN ADERENZA CON LASTRICO
SOLARE

CON ALCUNE MANOMISSIONI
(MODIFICHE ALLE
FINITURE E CON CORPI
AGGIUNTI)

PRESENTI PORTALI E RIQUADRI SULLE FINESTRE

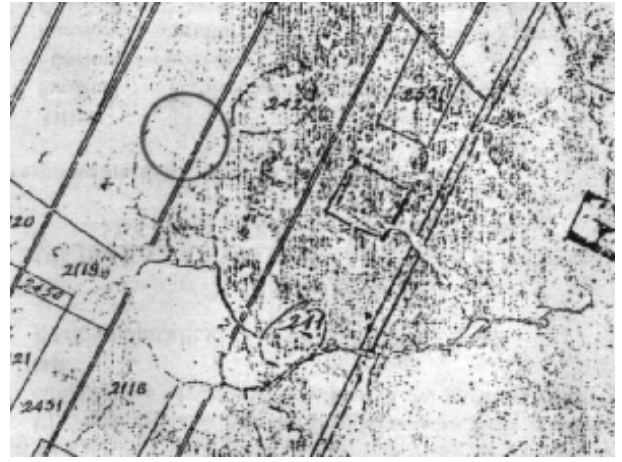
EDIFICIO EX-RURALE RISTRUTTURATO CON PEASANTI
MANOMISSIONI ALLE FINITURE

Strutture	Tipo	Materiale	Stato di Conserv.
Fondazioni	CONTINUE	PIETRA E/O LATERIZIO	Positivo
Portanti Verticali	MURATURA	PIETRA E/O LATERIZIO	Positivo
Portanti Orizzontali	LONGARINE	ACCIAIO - LATERIZIO	Positivo
Copertura	A PADIGLIONE	STRUTTURA LIGNEA	Positivo
Manto di Copertura	TEGOLE	MARSIGLIESI	Positivo

Tipo	Materiale	Colore
Paramento	INTONACO	CALCE	PESCA
Parapetti	-	-	-
Soglie	LASTRE	PIETRA	-
Infissi Esterni	2 ANTE	LEGNO	-
Dispositivi Oscuram.	PERSIANE	LEGNO	-
Gronda	ORDINARIO	MURATURA MODANATA	-
Canali di Gronda	TUBOLARE	RAME	-

Stato di conservazione complessivo: Positivo

CON ALCUNE MANOMISSIONI
(MODIFICHE ALLE
FINITURE E CON CORPI
AGGIUNTI)

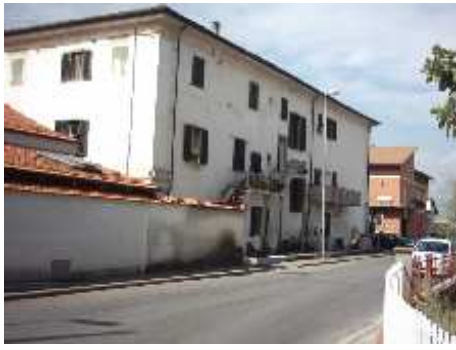
VISTA NORD-EST 1

REALIZZAZIONE DI TERRAZZO
CON PARAPETTO IN C.A.

CON ALCUNE MANOMISSIONI
(MODIFICHE ALLE
FINITURE E CON CORPI
AGGIUNTI)

PRESENTE CANCELLO I FARRO BATTUTO CON MONTANTI
IN MATTONI INTONACATI, DECORATI DA EDICOLE E SORMONTATI DA LEONI
IN PIETRA.

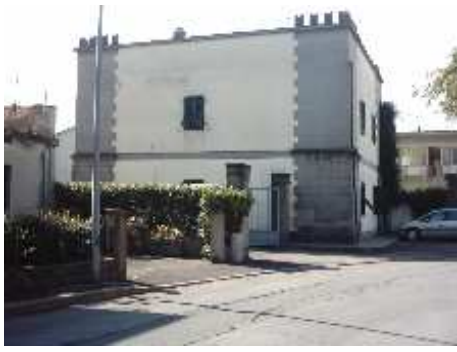
VISTA NORD-EST

MEDIAMENTE CONSERVATO
(OCORRENTE DI
MANUTENZIONI ORDINARIE
E STRAORDINARIE)

PRESENZA DI MARCAPIANO, BUGNATO D'ANGOLO E MERLATURA
SULLA COPERTURA A LASTRICO SOLARE

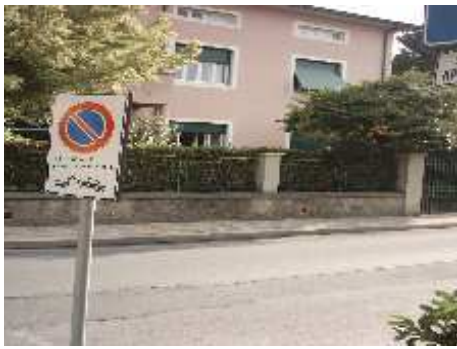
VISTA SUD 1

REALIZZAZIONE
DI BALCONE IN CEMENTO
SOPRA L'ENTRATA PRINCIPALE

CON ALCUNE MANOMISSIONI
(MODIFICHE ALLE
FINITURE E CON CORPI
AGGIUNTI)

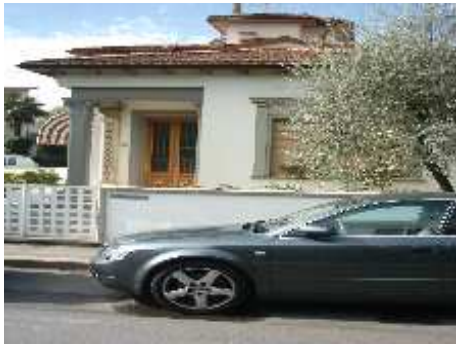
VISTA NORD

PRESENTI COLONNINI CON CAPITELLI, CORNICI ATTORNO ALLE APERTURE E MENSOLE DECORATE SOTTOGRONDA

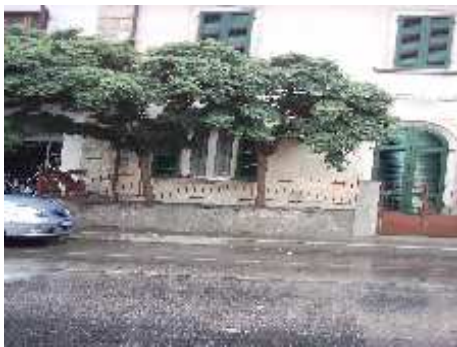
PARTICOLARE FACCIATA 1

ALL'INTERNO DELLA SCHIERA SONO PRESENTI UNITA' IMMOBILIARI CON FINITURE QUALI PORTALI E CORNICI MODANATE E RICORSI DI PIETRA BUGNATA

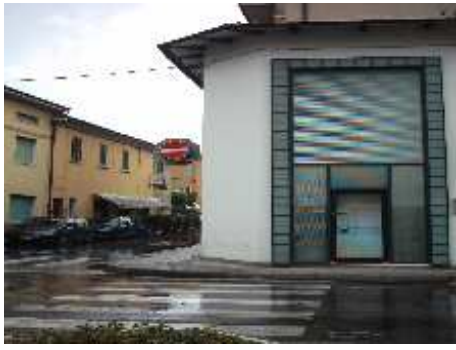
VISTA EST

Alterazioni
 COMPLETAMENTE
 RIMANEGGIATO NELLE
 APERTURE

Integrità Manufatto Principale
 CON ALCUNE MANOMISSIONI
 (MODIFICHE ALLE
 FINITURE E CON CORPI
 AGGIUNTI)

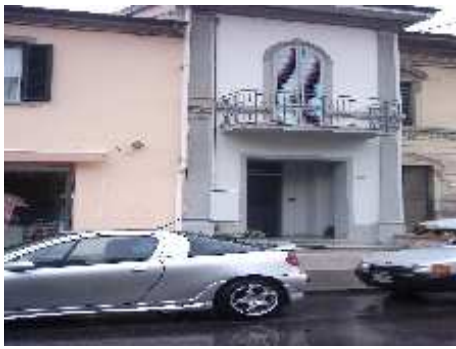
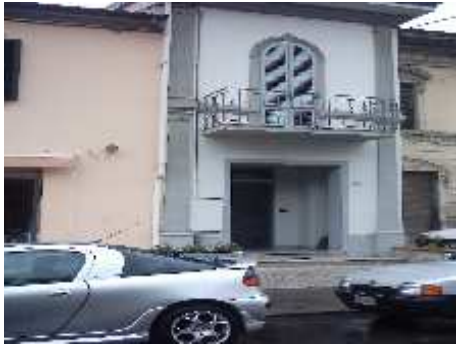
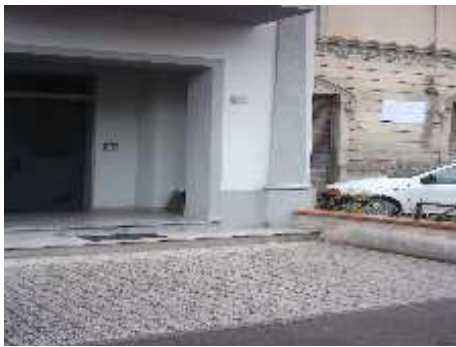
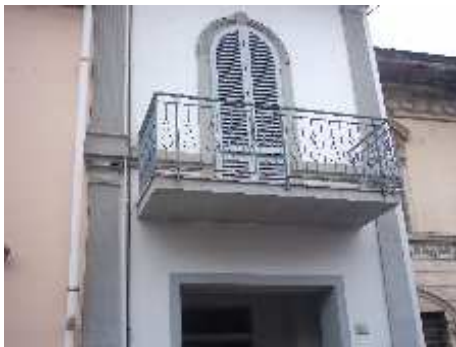
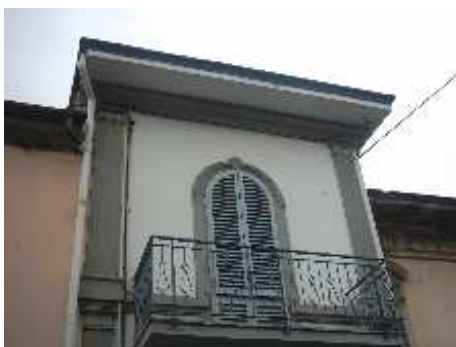
MEDIAMENTE CONSERVATO
(OCORRENTE DI
MANUTENZIONI ORDINARIE
E STRAORDINARIE)

PRESENZA DI ELEMENTI DI DECORO QUALI PORTALI, EDICOLE, MARCAPIANI,
BUGNATO D'ANGOLO E STUCCHI

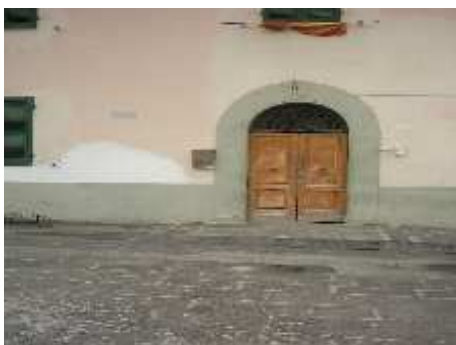
DETTAGLIO INGRESSO 1

DA RILEVARE IL PORTONE DI INGRESSO CON ARCO A TUTTO SESTO E STEMMA SULLA SOMMITA'. PRESENTE ANCHE CORNICIONE MODANATO.

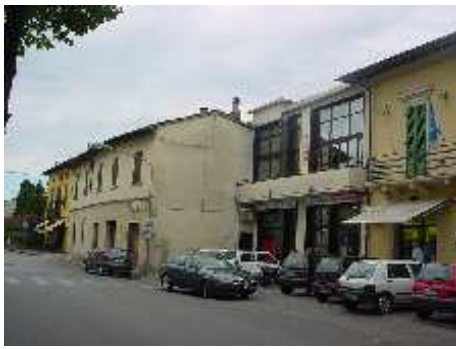
VISTA EST 1

MEDIAMENTE CONSERVATO
(OCORRENTE DI
MANUTENZIONI ORDINARIE
E STRAORDINARIE)

MARCAPIANO SOTTOGRONDA, CORNICI ALLE FINESTRE ED AGLI INGRESSI
E MENSOLE DECORATE AI TERRAZZI

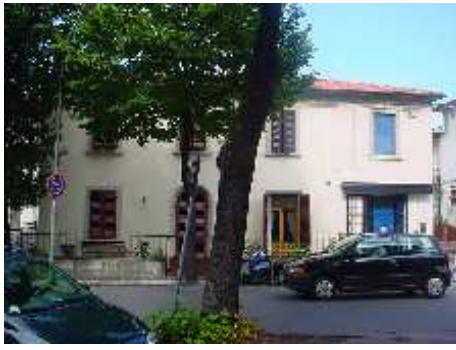
VISTA EST

MEDIAMENTE CONSERVATO
(OCORRENTE DI
MANUTENZIONI ORDINARIE
E STRAORDINARIE)

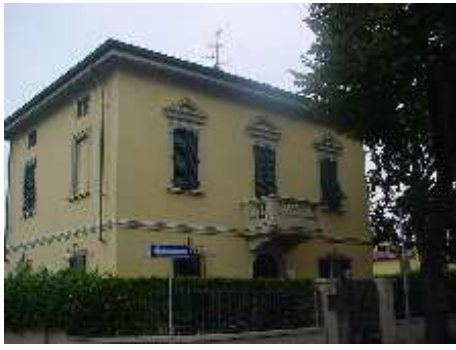
VISTA SUD-EST

PRESENTI CORNICI ATTORNO ALLE APERTURE, MARCAPIANO,
 MENSOLE DECORATE SOTTO IL TERRAZZO E CANCELLO IN FERRO BATTUTO

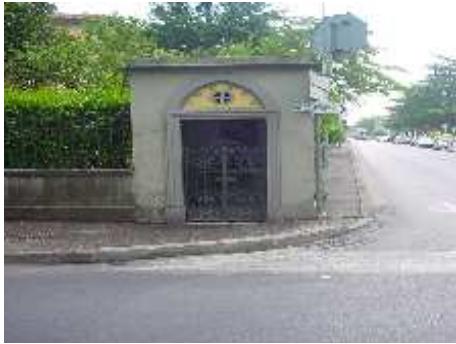
PARTICOLARE TABERNAICOLO

Rf.	Catasto F. part.	Descrizione	Dest.d'uso	Datazione	Caratt. St.-Archit.	Valore
A	3 395	EDIFICIO IN MURATURA	TABERNAICOLO	ANTE1950	BUONE	BUONO
B	3 354	N.R.	N.R.	ANTE1990

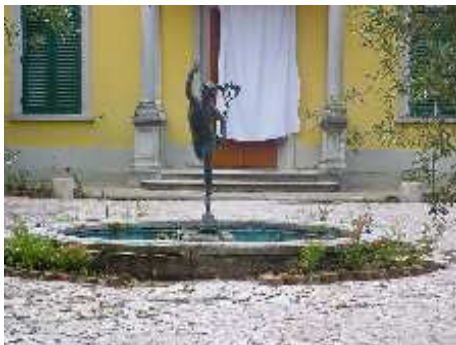
PARTICOLARE FONTANA 1

ENTRATA IN POSIZIONE CENTRALE SULLA FACCIATA, CON GRADINATA E COLONNE AI LATI. L'EDIFICIO E' ORNATO CON MARCAPIANI E CORNICI SOTTOGRONDA. FONTANA NEL GIARDINO E CANCELLATA IN FEERO BATTUTO

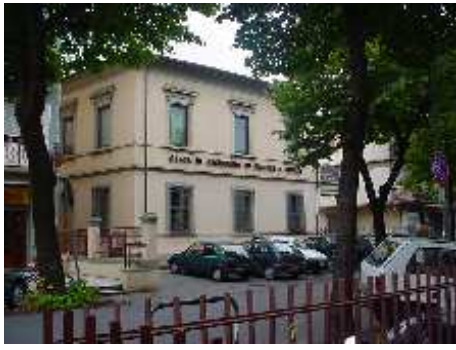
VISTA NORD-EST

PRESENTE CORPO AGGIUNTO SUL RETRO. L'ENTRATA PRINCIPALE ORIGINARIA E' STATA ADIBITA A SPORTELLO BANCOMAT

CON ALCUNE MANOMISSIONI (MODIFICHE ALLE FINITURE E CON CORPI AGGIUNTI)

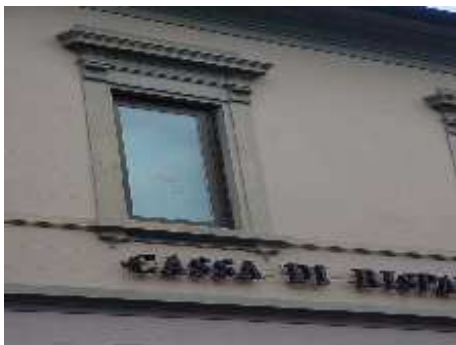
DETTAGLIO FINESTRA

PRESENTI MARCAPIANO, CORNICI SOTTOGRONDA ED ATTORNO ALLE VARIE APERTURE, COLONNE CON CAPITELLI E RINGHIERE IN FERRO BATTUTO

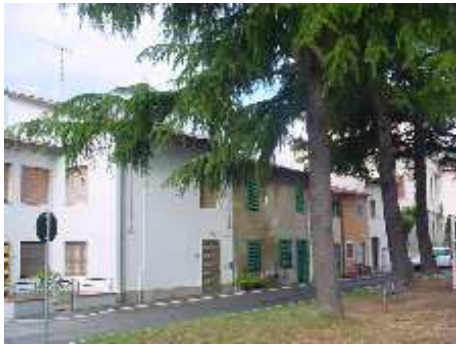
VISTA NORD-EST 1

PRESENZA DI TETTOIE
IN VETRORESINA SUL
RETRO

CON RILEVANTI
MANOMISSIONI (MODIFICHE
SUGLI ELEMENTI
STRUTTURALI ED ALL'
IMPIANTO DISTRIBUTIVO)

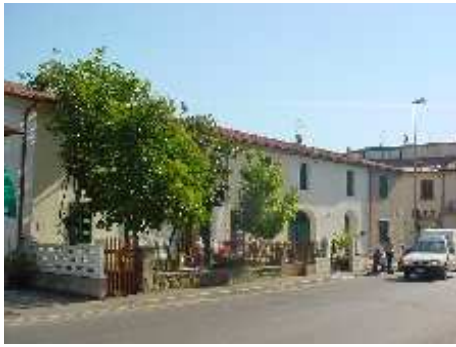
VISTA SUD-OVEST

PRESENTE TABERNACOLO SULLA FACCIATA OVEST

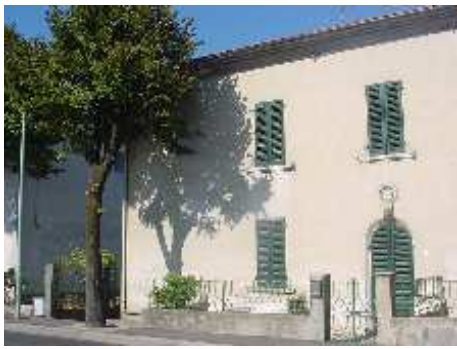
VISTA EST 1

PRESENTE IMMAGINE IN MAIOLICA SOPRA L'INGRESSO PRINCIPALE

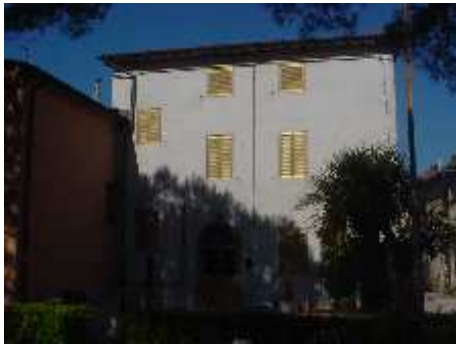
VISTA EST

IL PORTONCINO ORIGINALE E LE PERSIANE SON STATE SOSTITUITE CON ANALOGHI NON IDONEI

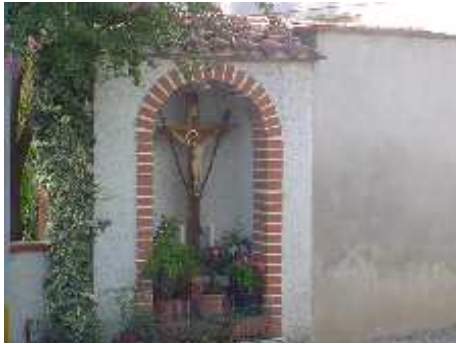
PARTICOLARE TABERNACOLO

PRESENTE TABERNACOLO SULLA PARETE NORD

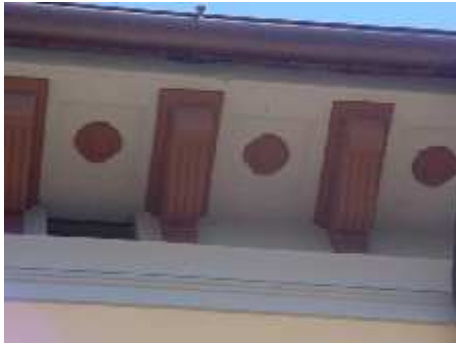
DETTAGLIO GRONDA

Tipo	Materiale	Colore
Paramento	INTONACO	CALCE	OCRA
Parapetti	BALAUSTRATA	PIETRA	
Soglie	LASTRE	PIETRA	
Infissi Esterni	2 ANTE	LEGNO - ALLUMINIO	
Dispositivi Oscuram.	PERSIANE	LEGNO	
Gronda	ORDINARIO - SPIOVENTE	MURATURA MODANATA	
Canali di Gronda	TUBOLARE	RAME

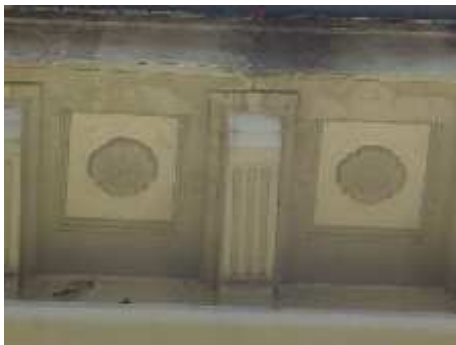
DETTAGLIO GRONDA

PRESENTI CORNICI ALLE FINESTRE, MENSOLE DECORATE SOTTO GRONDA
ED AL TERRAZZO E RIVESTIMENTO IN PIETRA AGLI SPIGOLI

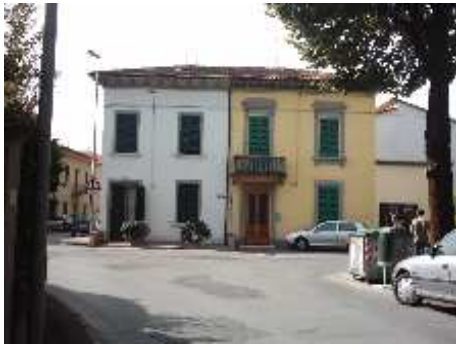
VISTA NORD 1

PRESENTE GARAGE EDIFICATO
IN AMPLIAMENTO

PERFETTAMENTE
CONSERVATO

PRESENTI CORNICI ALLE FINESTRE E MENSOLE DECORATE SOTTO GRONDA
ED AL TERRAZZO

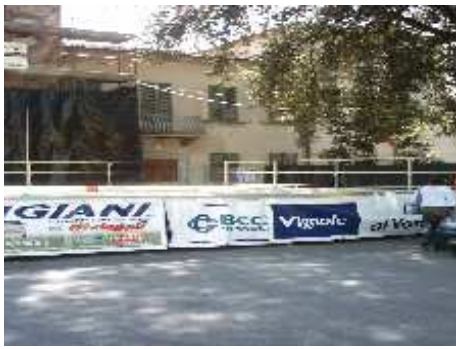
VISTA OVEST 2

Stato di conservazione complessivo: Negativo

MEDIAMENTE CONSERVATO
(OCORRENTE DI
MANUTENZIONI ORDINARIE
E STRAORDINARIE)

OLTRE ALLE VARIE FINITURE ED ORNAMENTI, DI PARTICOLARE RILIEZO E' L'ANTICA FACCIATA DALLA CHIESA ED IL CAMPANILE CON MERLATURE. ANCHE LA CANONICA PRESENTA CARATTERISTICHE DI INTERESSE, LA PARTE CENTRALE RIALZATA RISPETTO AL RESTO DELL'EDIFICIO.

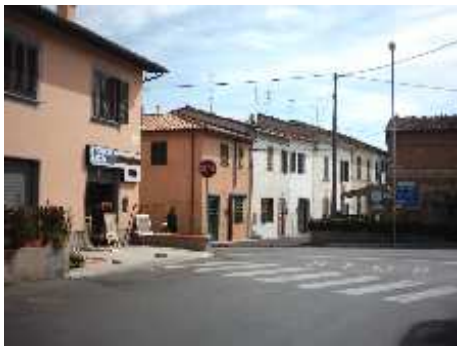
VISTA SUD-OVEST 1

Integrità Manufatto Principale
PERFETTAMENTE
CONSERVATO

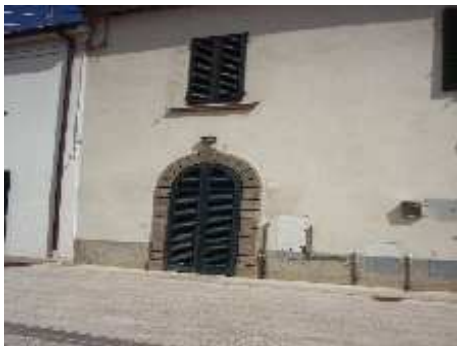
DETTAGLIO PORTALE 1

PRESENTE PORTALE IN PIETRA BUGNATA

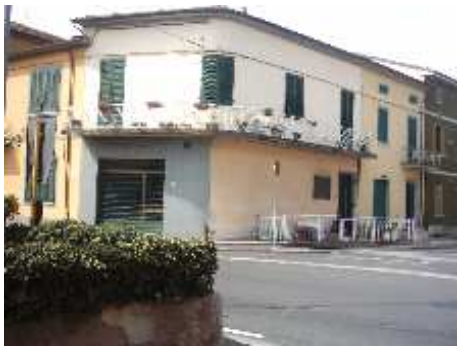
VISTA NORD-EST 1

L'INTERO EDIFICIO
PRESENTA PESANTI MANOMISSIONI

CON RILEVANTI
MANOMISSIONI (MODIFICHE
SUGLI ELEMENTI
STRUTTURALI ED ALL'
IMPIANTO DISTRIBUTIVO)

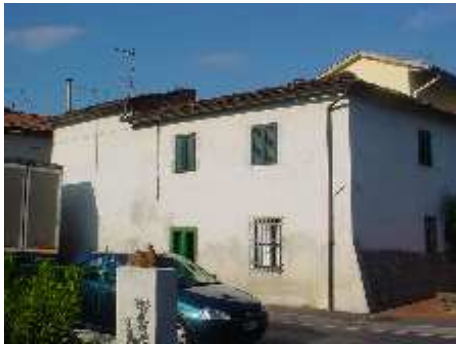
VISTA EST 1

PRESENTE CONTRAFFORTE SULLA PARETE NORD

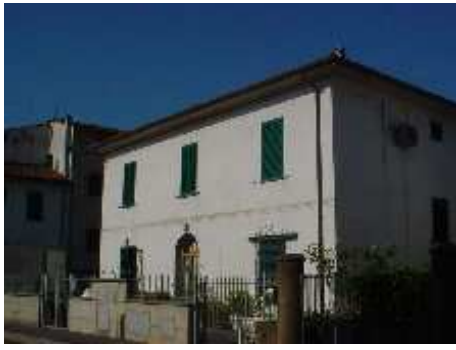
VISTA NORD-EST 1

Alterazioni
GRONDA IN
C.A. E TETTOIE SUL
RETRO

Integrità Manufatto Principale
CON ALCUNE MANOMISSIONI
(MODIFICHE ALLE
FINITURE E CON CORPI
AGGIUNTI)

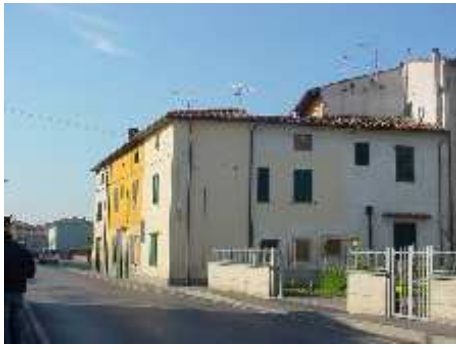
VISTA NORD-EST 1

MEDIAMENTE CONSERVATO
(OCORRENTE DI
MANUTENZIONI ORDINARIE
E STRAORDINARIE)

PRESENTE NICCHIA CON STATUETTA SUL LATO STRADA

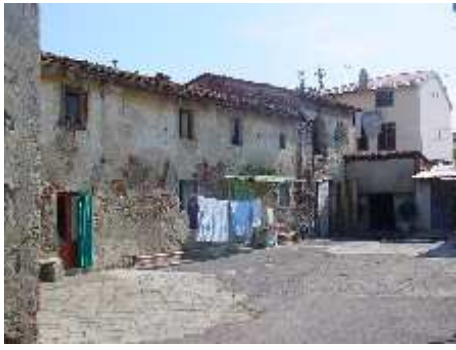
VISTA SUD-OVEST 1

MEDIAMENTE CONSERVATO
(OCORRENTE DI
MANUTENZIONI ORDINARIE
E STRAORDINARIE)

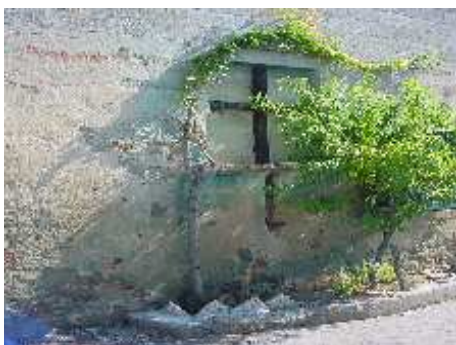
PRESENTE CROCE IN LEGNO INCASSATA NELLA MURATURA

DETTAGLIO CROCE IN LEGNO

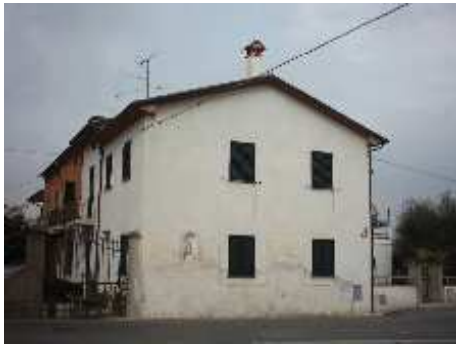
VISTA NORD 1

Stato di conservazione complessivo: Negativo

REALIZZAZIONE DI BALCONNI
SUL FRONTE IN AFFACCIO
SULLA CORTE E REALIZZAZIONE
DI AMPLIAMENTE A TERGO

CON ALCUNE MANOMISSIONI
(MODIFICHE ALLE
FINITURE E CON CORPI
AGGIUNTI)

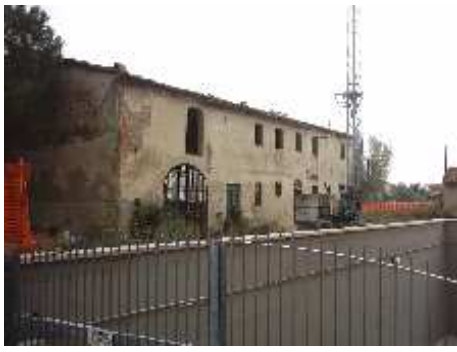
VISTA SUD-OVEST 1

Stato di conservazione complessivo: Negativo

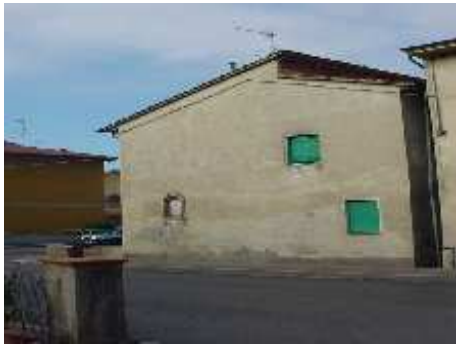
VISTA EST

Stato di conservazione complessivo: Negativo

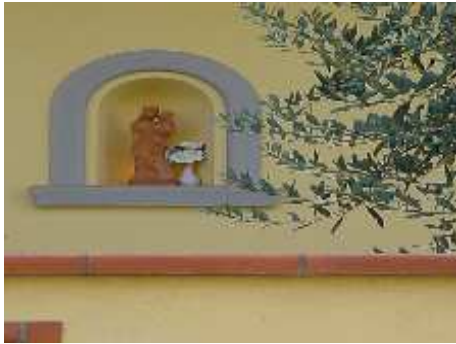
DETTAGLIO TABERNAICOLO

PRESNTI CORNICI SOTTOGRONDA E TABERNAICOLO CON STATUETTA DI TERRACOTTA

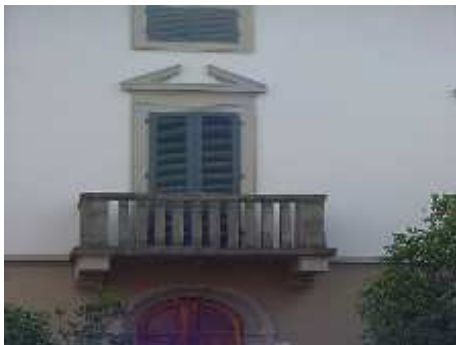
DETTAGLIO FACCIATA PRINCIPALE 1

PRESENTI CORNICI ALLE FINESTRE E MENSOLE DECORATE SOTTO GRONDA ED AL TERRAZZO

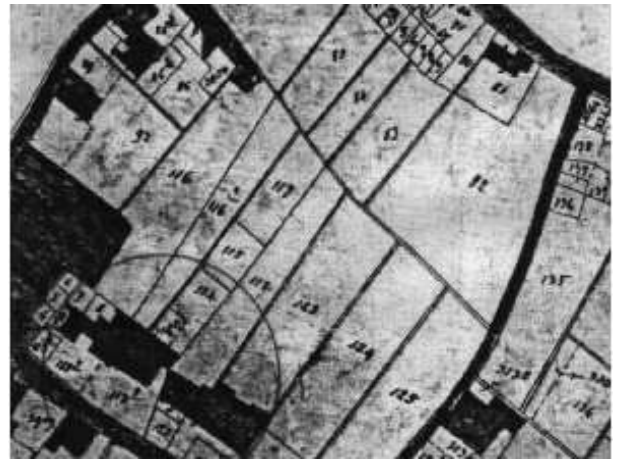
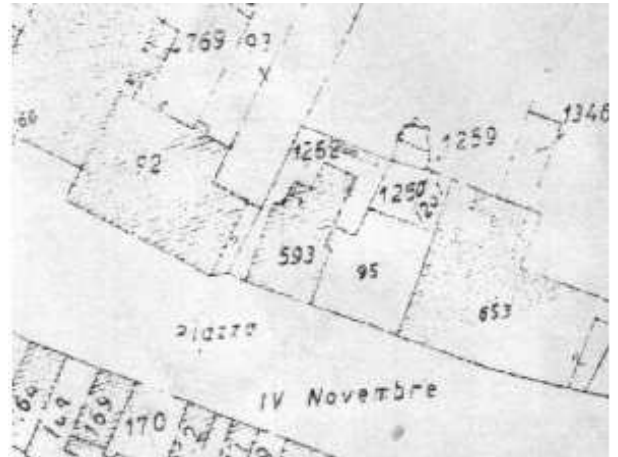
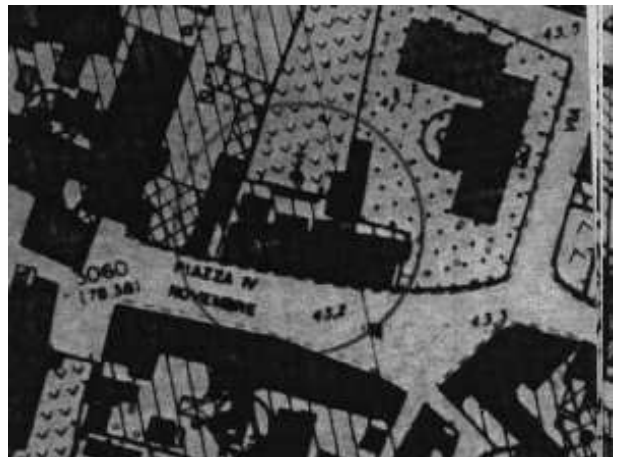
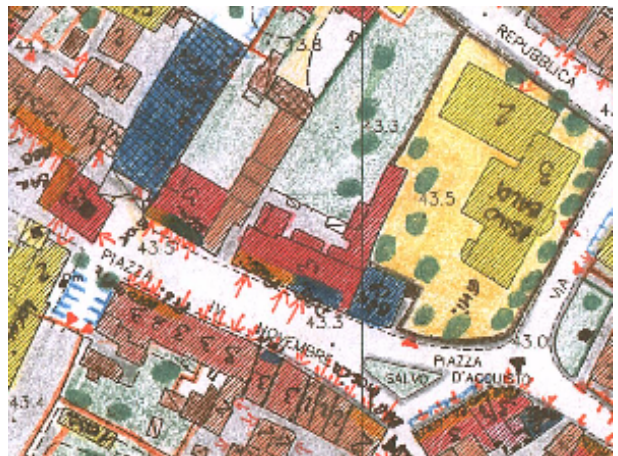
BLOCCHI DI EDIFICI IN LINEA PROSPICIENTI PUBBLICA
PIAZZA, CON FRONTE COMMERCIALE AL PIANO TERRA
ED ABITAZIONI ED UFFICI AI PIANI SUPERIORI

Strutture	Tipo	Materiale	Stato di Conserv.
Fondazioni	CONTINUE	PIETRA E/O LATERIZIO	Positivo
Portanti Verticali	MURATURA	PIETRA E/O LATERIZIO	Positivo
Portanti Orizzontali	SOLAI	LATEROCEMENTO - STRUTTURA LIGNEA	Positivo
Copertura	A CAPANNA	LATEROCEMENTO - STRUTTURA LIGNEA	Positivo
Manto di Copertura	TEGOLE	MARSIGLIESI - COPPI ED EMBRICI	Positivo

Tipo	Materiale	Colore
Paramento	INTONACO	CALCE	BIANCO
Parapetti	RINGHIERE	FERRO	
Soglie	LASTRE	PIETRA	
Infissi Esterni	2 ANTE	LEGNO - ALLUMINIO	
Dispositivi Oscuram.	PERSIANE - ROTOLANTI	LEGNO - PLASTICA	
Gronda	ORDINARIO - SPIOVENTE	LEGNO / LATERIZIO - MURATURA	
Canali di Gronda	TUBOLARE	RAME

Stato di conservazione complessivo: Positivo

CON ALCUNE MANOMISSIONI
(MODIFICHE ALLE
FINITURE E CON CORPI
AGGIUNTI)

PRESENTI PORTALI IN PIETRA E RINGHIERE IN FERRO BATTUTO

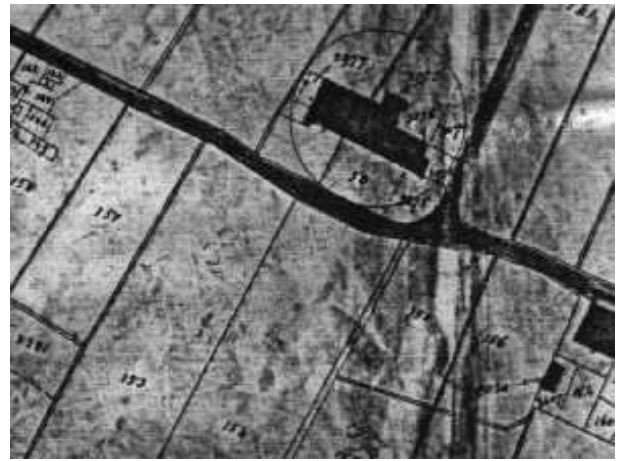
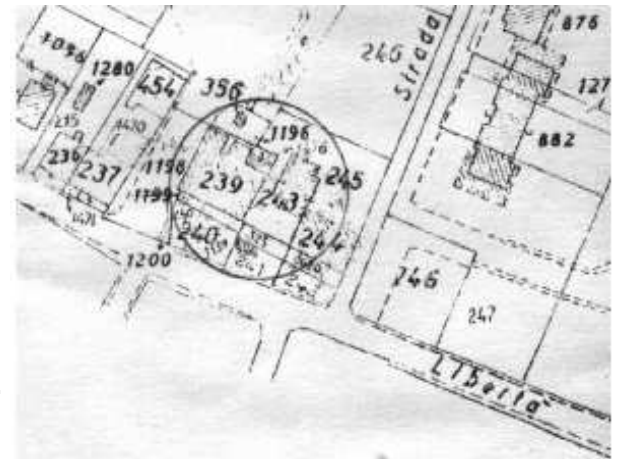
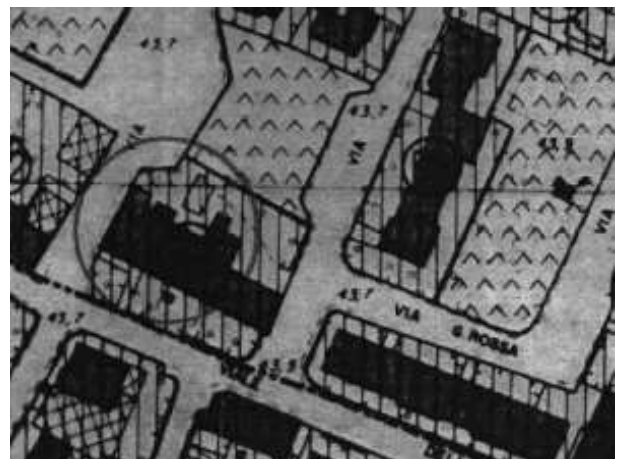
EDIFICI IN LINEA CON FRONTE COMMERCIALE AL PIANO TERRA

Strutture	Tipo	Materiale	Stato di Conserv.
Fondazioni	CONTINUE	PIETRA E/O LATERIZIO	Positivo
Portanti Verticali	MURATURA	PIETRA E/O LATERIZIO	Positivo
Portanti Orizzontali	SOLAI	LATEROCEMENTO - STRUTTURA LIGNEA	Positivo
Copertura	A CAPANNA	LATEROCEMENTO - STRUTTURA LIGNEA	Positivo
Manto di Copertura	TEGOLE	COPPI ED EMBRICI	Positivo

Tipo	Materiale	Colore
Paramento	INTONACO	CALCE	OCRA - GREZZO - ROSA
Parapetti	-	-	
Soglie	LASTRE	PIETRA	
Infissi Esterni	2 ANTE	LEGNO - ALLUMINIO	
Dispositivi Oscuram.	PERSIANE	LEGNO - ALLUMINIO	
Gronda	ORDINARIO	C.A. - MEZZANE	
Canali di Gronda	TUBOLARE	RAME

Stato di conservazione complessivo: Positivo

CON ALCUNE MANOMISSIONI
(MODIFICHE ALLE
FINITURE E CON CORPI
AGGIUNTI)

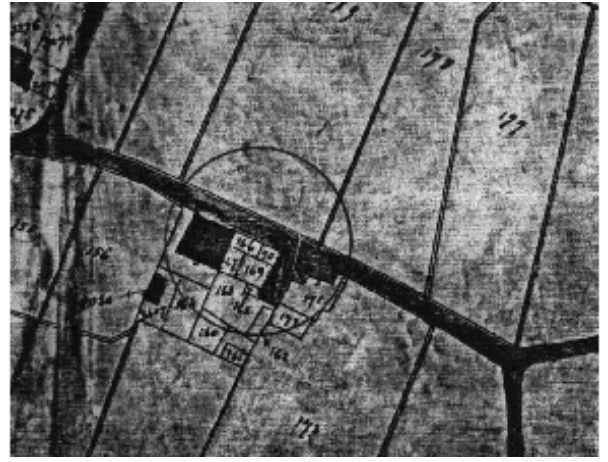
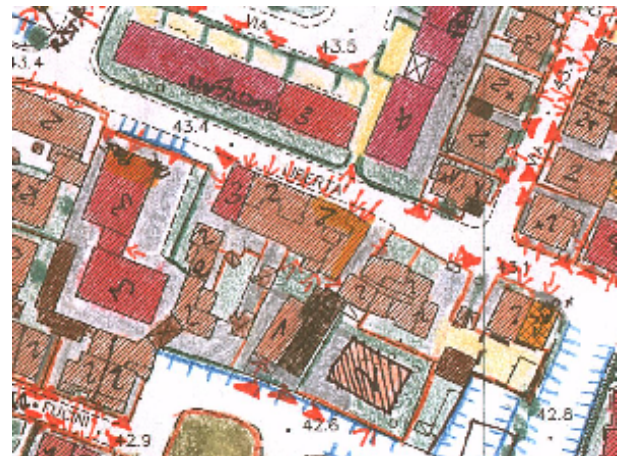
EDIFICI IN LINEA CON FRONTE COMMERCIALE SU STRADA E CORTE SUL RETRO

Strutture	Tipo	Materiale	Stato di Conserv.
Fondazioni	CONTINUE	PIETRA E/O LATERIZIO	Positivo
Portanti Verticali	MURATURA	PIETRA E/O LATERIZIO	Positivo
Portanti Orizzontali	SOLAI	LATEROCEMENTO - STRUTTURA LIGNEA	Positivo
Copertura	A CAPANNA	LATEROCEMENTO - STRUTTURA LIGNEA	Positivo
Manto di Copertura	TEGOLE	MARSIGLIESI	Positivo

Tipo	Materiale	Colore
Paramento	INTONACO	CALCE	VERDE - BIANCO - GIALLO - GREZZO
Parapetti	RINGHIERE	FERRO	
Soglie	LASTRE	PIETRA - MARMO	
Infissi Esterni	2 ANTE	LEGNO - ALLUMINIO	
Dispositivi Oscuram.	PERSIANE - ROTOLANTI	LEGNO - PLASTICA	
Gronda	ORDINARIA - SPIOVENTE	MURATURA - T. VARESE / TAVELLONE	
Canali di Gronda	TUBOLARE	RAME

Stato di conservazione complessivo: Negativo

MEDIAMENTE CONSERVATO
(OCORRENTE DI
MANUTENZIONI ORDINARIE
E STRAORDINARIE)

PRESENTE NICCHIA CON STATUETTA INCASSATA IN UNO SPIGOLO DEL
FABBRICATO

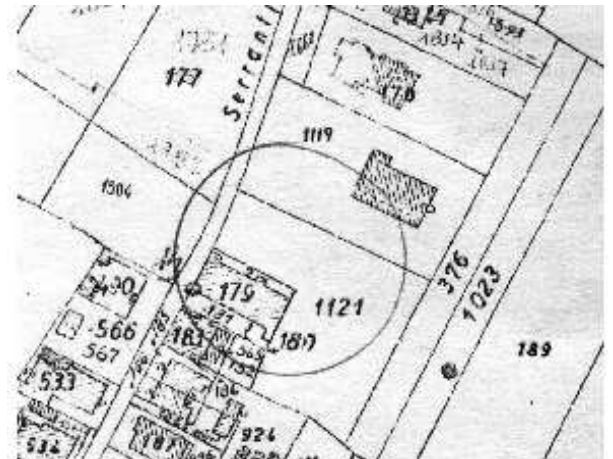
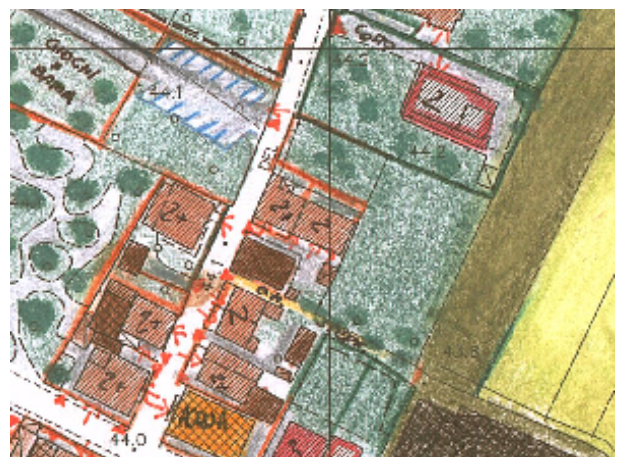
EDIFICI IN LINEA CON CORTE A COMUNE

Strutture	Tipo	Materiale	Stato di Conserv.
Fondazioni	CONTINUE	PIETRA E/O LATERIZIO	Positivo
Portanti Verticali	MURATURA	PIETRA E/O LATERIZIO	Positivo
Portanti Orizzontali	SOLAI	LATEROCEMENTO - STRUTTURA LIGNEA	Positivo
Copertura	A CAPANNA	LATEROCEMENTO - STRUTTURA LIGNEA	Positivo
Manto di Copertura	TEGOLE	COPPI ED EMBRICI	Positivo

Tipo	Materiale	Colore
Paramento	INTONACO	CALCE	GREZZO
Parapetti	RINGHIERE	FERRO	
Soglie	LASTRE	PIETRA - MARMO	
Infissi Esterni	2 ANTE	LEGNO	
Dispositivi Oscuram.	PERSIANE	LEGNO	
Gronda	ORDINARIA - SPIOVENTE	MURATURA - T. VARESE / TAVELLONE	
Canali di Gronda	TUBOLARE	RAME

Stato di conservazione complessivo: Negativo

MEDIAMENTE CONSERVATO
(OCORRENTE DI
MANUTENZIONI ORDINARIE
E STRAORDINARIE)

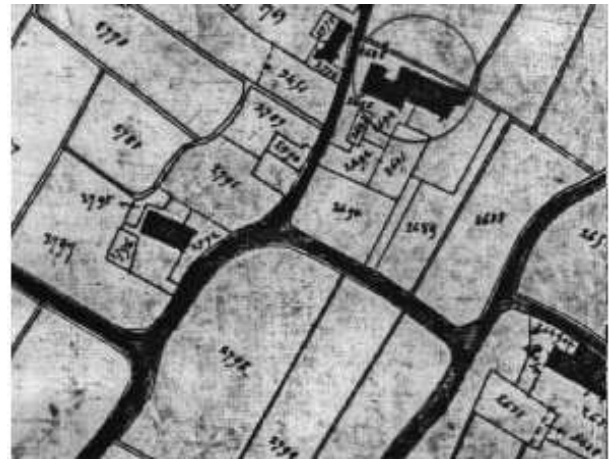
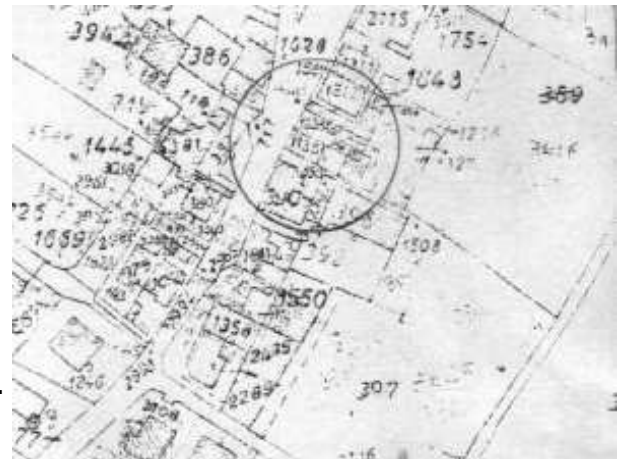
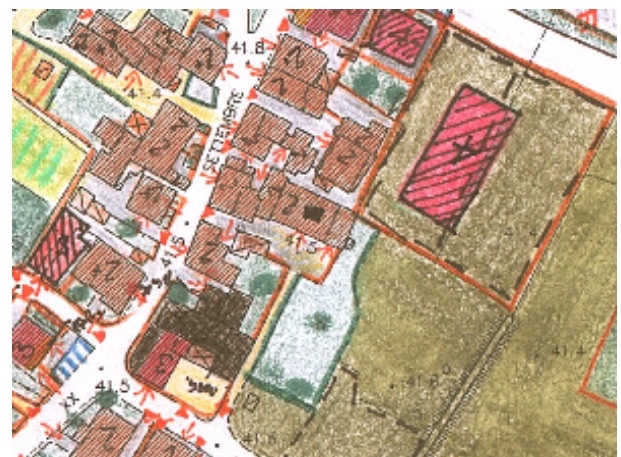
EDIFICI IN LINEA CON FRONTE SFALSATO E CORTE A COMUNE. PRESENTE FONDO COMMERCIALE AL PIANO TERRA

Strutture	Tipo	Materiale	Stato di Conserv.
Fondazioni	CONTINUE	PIETRA E/O LATERIZIO	Positivo
Portanti Verticali	MURATURA	PIETRA E/O LATERIZIO	Positivo
Portanti Orizzontali	SOLAI	LATEROCEMENTO - STRUTTURA LIGNEA	Positivo
Copertura	A CAPANNA	LATEROCEMENTO - STRUTTURA LIGNEA	Positivo
Manto di Copertura	TEGOLE	MARSIGLIESI	Positivo

Tipo	Materiale	Colore
Paramento	INTONACO	CALCE	GIALLO
Parapetti	MURETTI	PREFABBRICATI IN C.A. CON COLONNINI	
Soglie	LASTRE	PIETRA - MARMO	
Infissi Esterni	2 ANTE	LEGNO	
Dispositivi Oscuram.	PERSIANE -CONTROFINESTRE	LEGNO	
Gronda	ORDINARIA	C.A.	
Canali di Gronda	TUBOLARE	RAME

Stato di conservazione complessivo: Positivo

CON ALCUNE MANOMISSIONI
(MODIFICHE ALLE
FINITURE E CON CORPI
AGGIUNTI)

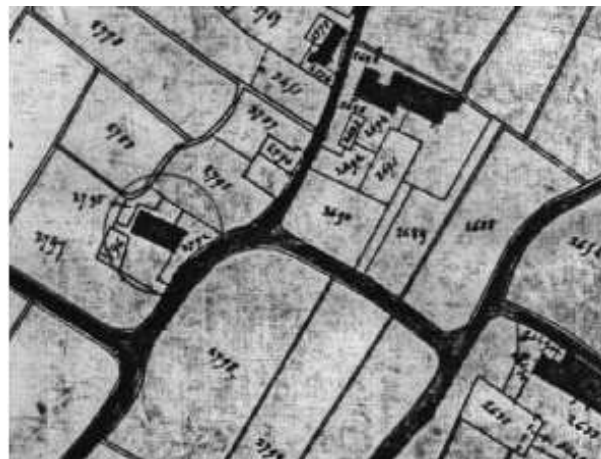
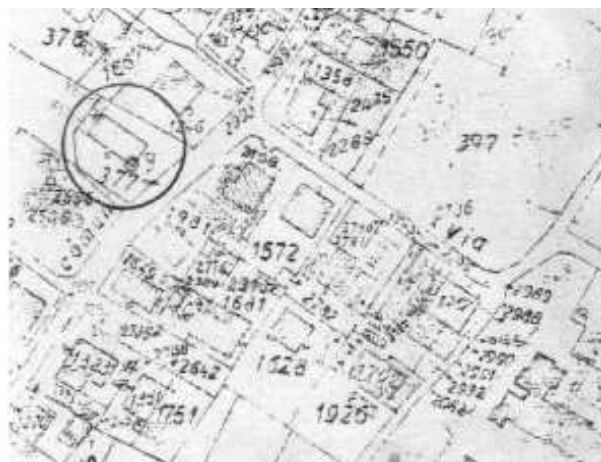
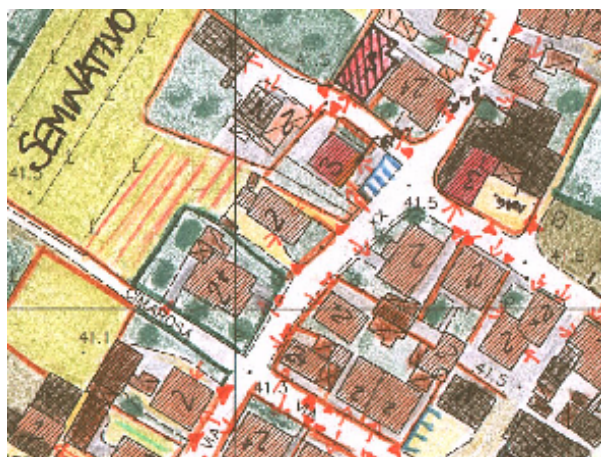
EDIFICIO COLONICO RISTRUTTURATO

Strutture	Tipo	Materiale	Stato di Conserv.
Fondazioni	CONTINUE	PIETRA E/O LATERIZIO	Positivo
Portanti Verticali	MURATURA	PIETRA E/O LATERIZIO	Positivo
Portanti Orizzontali	SOLAI	LATEROCEMENTO - STRUTTURA LIGNEA	Positivo
Copertura	A CAPANNA	LATEROCEMENTO - STRUTTURA LIGNEA	Positivo
Manto di Copertura	TEGOLE	MARSIGLIESI	Positivo

Tipo	Materiale	Colore
Paramento	INTONACO	CALCE	BIANCO
Parapetti	-	-	-
Soglie	LASTRE	PIETRA	-
Infissi Esterni	2 ANTE	LEGNO	-
Dispositivi Oscuram.	PERSIANE - ROTOLANTI	LEGNO	-
Gronda	ORDINARIA - SPIOVENTE	C.A.	-
Canali di Gronda	TUBOLARE	RAME	-

Stato di conservazione complessivo: Positivo

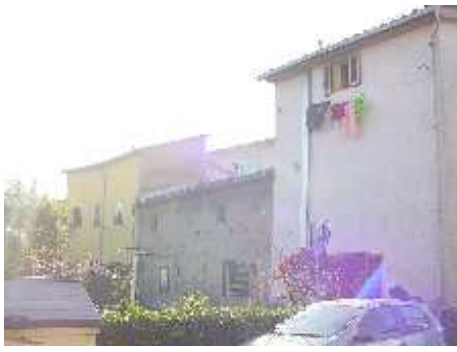
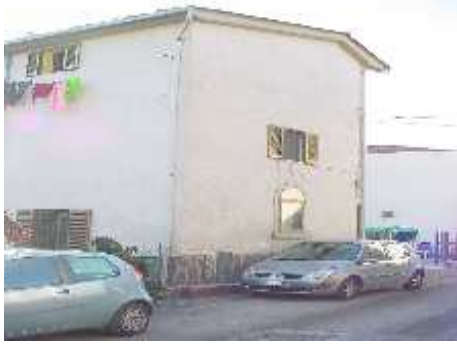
PRESENTE EDICOLA CON IMMAGINE VOTIVA INCASSATA ALL'INTERENO
DELLA FACCIATA SU STRADA

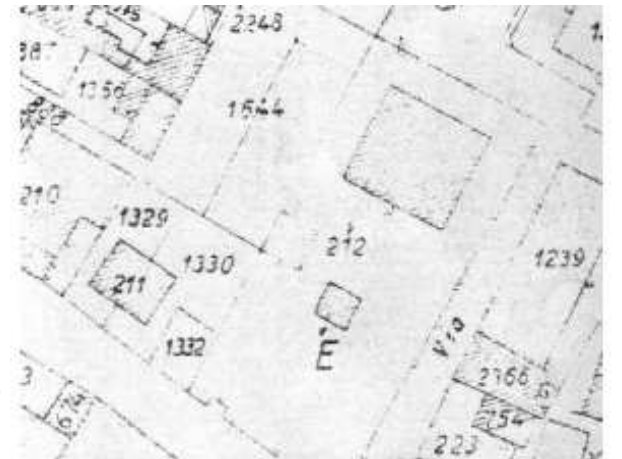
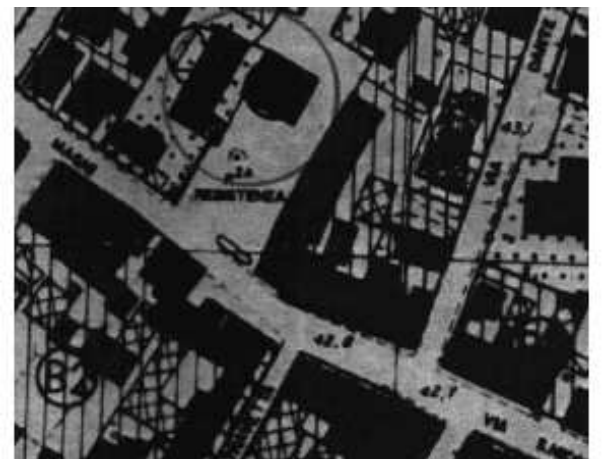
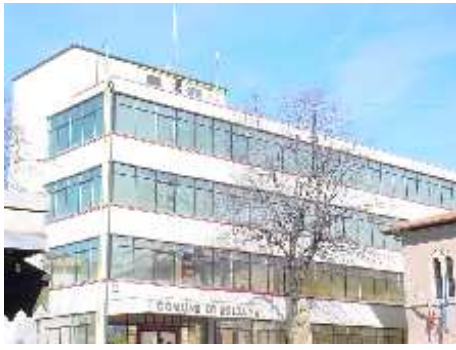
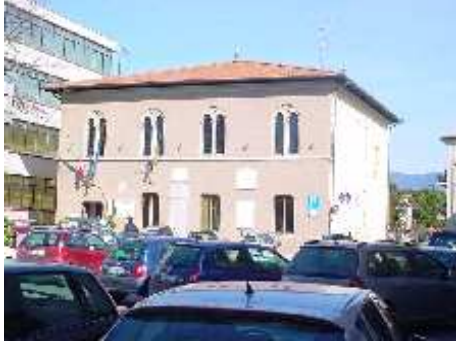
EX-PALAZZO COMUNALE

Strutture	Tipo	Materiale	Stato di Conserv.
Fondazioni	CONTINUE	PIETRA E/O LATERIZIO	Positivo
Portanti Verticali	MURATURA	PIETRA E/O LATERIZIO	Positivo
Portanti Orizzontali	SOLAI	ACCIAIO - LATERIZIO	Positivo
Copertura	A PADIGLIONE	STRUTTURA LIGNEA	Positivo
Manto di Copertura	TEGOLE	MARSIGLIESI	Positivo

MEDIAMENTE CONSERVATO
(OCCORRENTE DI
MANUTENZIONI ORDINARIE
E STRAORDINARIE)

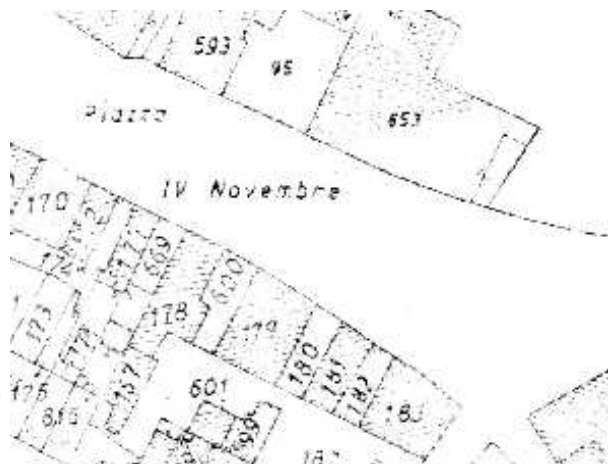
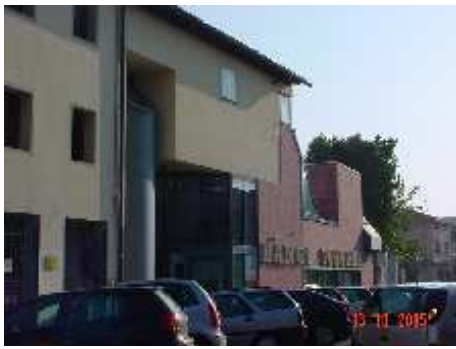
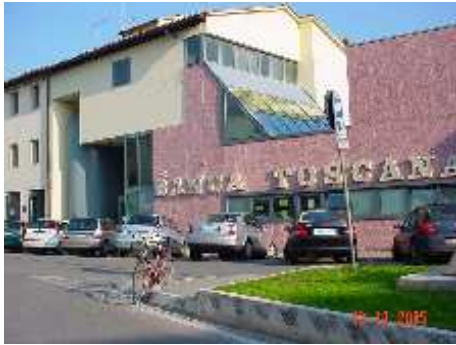
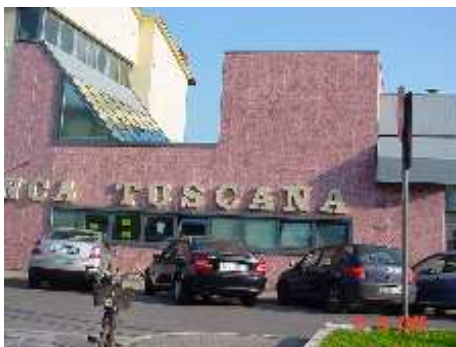
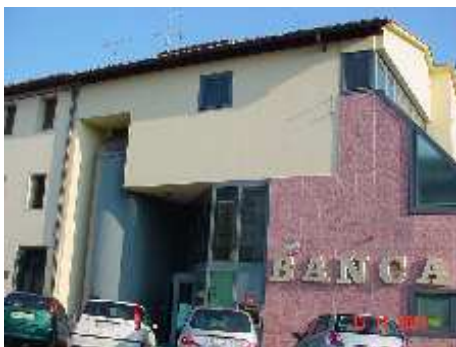
EDIFICIO OSPITANTE FILIALE DELLA BANCA TOSCANA

Strutture	Tipo	Materiale	Stato di Conserv.
Fondazioni	PLINTI	C.A.	Positivo
Portanti Verticali	PILASTRI	C.A.	Positivo
Portanti Orizzontali	TRAVI	C.A.	Positivo
Copertura	VARIA	VARI	Positivo
Manto di Copertura	TEGOLE - GUAINA - VETRATE	MARSIGLIESI - BITUME - VETRO	Positivo

Integrità Manufatto Principale
 PERFETTAMENTE
 CONSERVATO

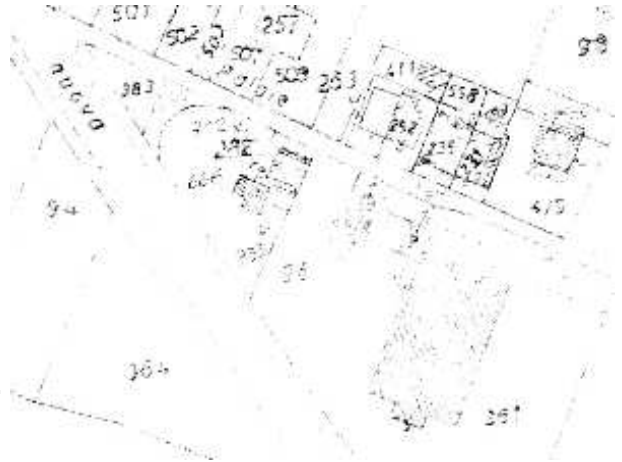
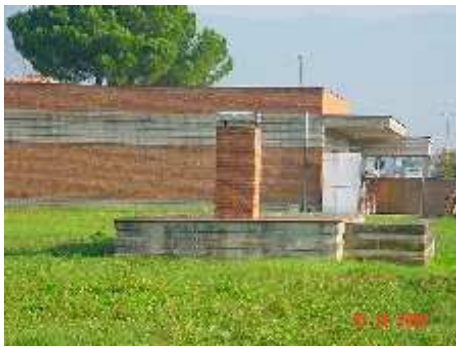
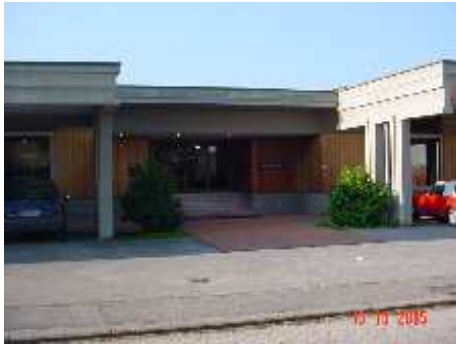
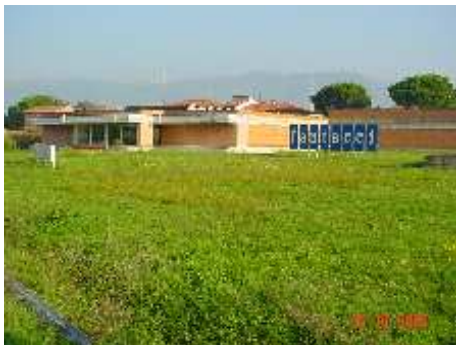
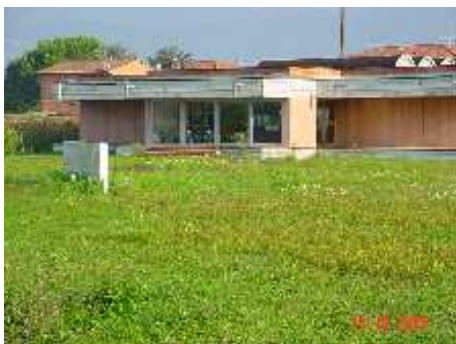
EDIFICIO SEDE DELLA DITTA
MOBILIFICIO FANTACCI

Strutture	Tipo	Materiale	Stato di Conserv.
Fondazioni	PLINTI	C.A.	Positivo
Portanti Verticali	PILASTRI	C.A.	Positivo
Portanti Orizzontali	TRAVI	C.A.	Positivo
Copertura	PIANA	LATEROCEMENTO	Positivo
Manto di Copertura	GUAINA	BITUME	Positivo

Integrità Manufatto Principale
 PERFETTAMENTE
 CONSERVATO
