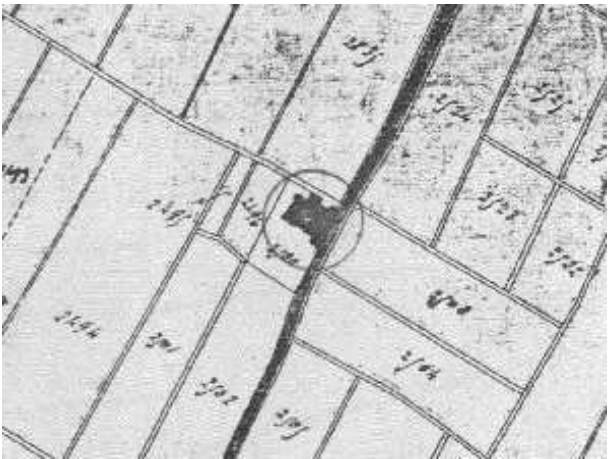
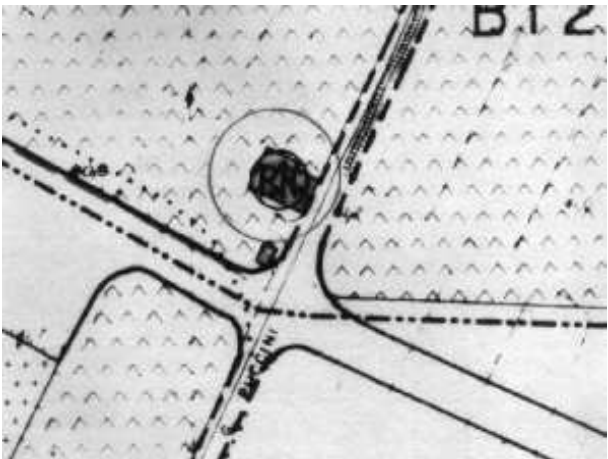
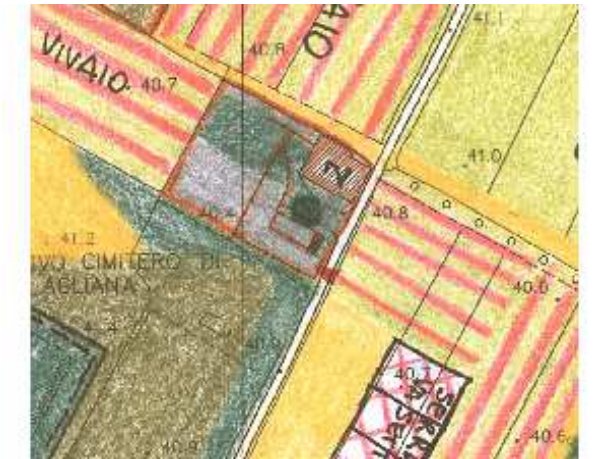
Stato di conservazione complessivo: Positivo

Integrità Manufatto Principale
PERFETTAMENTE
CONSERVATO

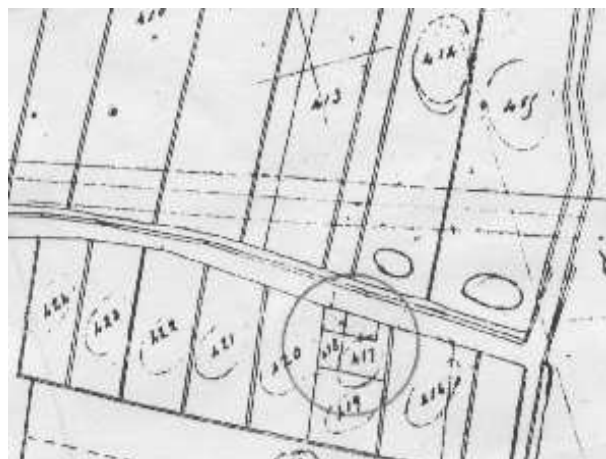
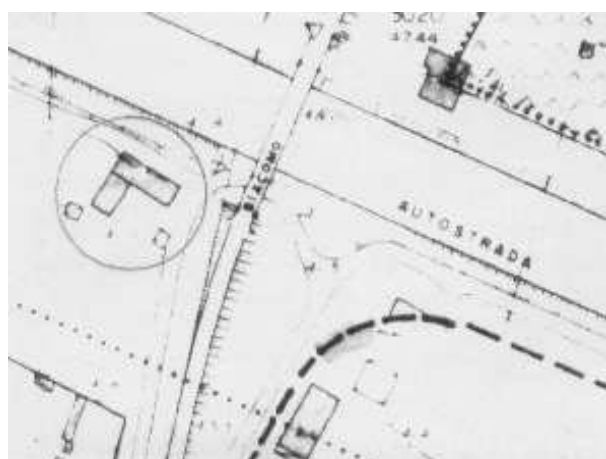
Stato di conservazione complessivo: Positivo

CON RILEVANTI
MANOMISSIONI (MODIFICHE
SUGLI ELEMENTI
STRUTTURALI ED ALL'
IMPIANTO DISTRIBUTIVO)

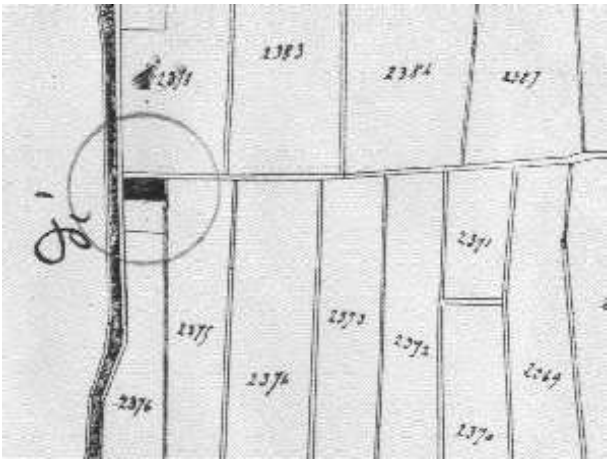
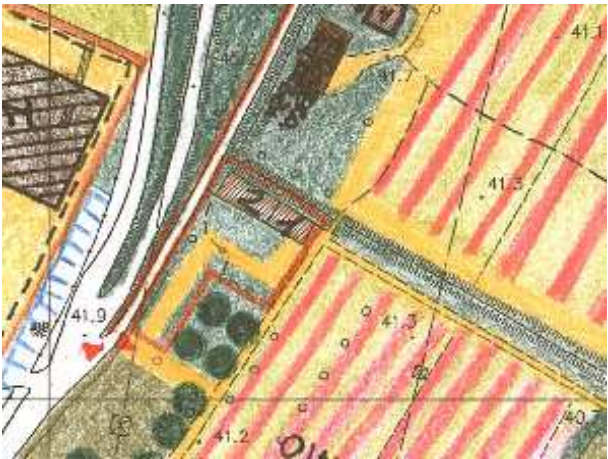
Stato di conservazione complessivo: Positivo

| Alterazioni | Integrità Manufatto Principale PERFETTAMENTE CONSERVATO | Caratt. Storico-Arch. MODESTE |

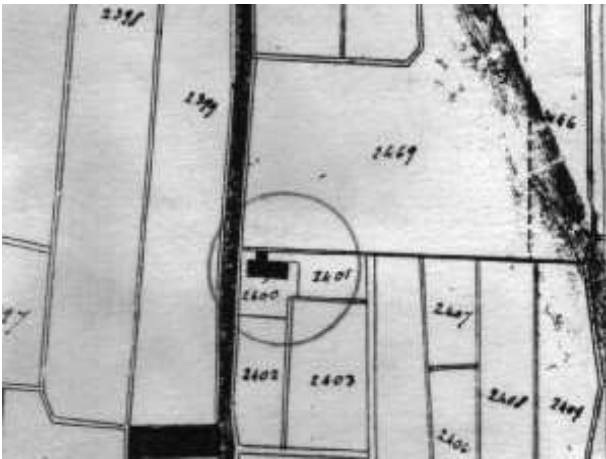
Stato di conservazione complessivo: Positivo

Integrità Manufatto Principale
CON ALCUNE MANOMISSIONI
(MODIFICHE ALLE
FINITURE E CON CORPI
AGGIUNTI)

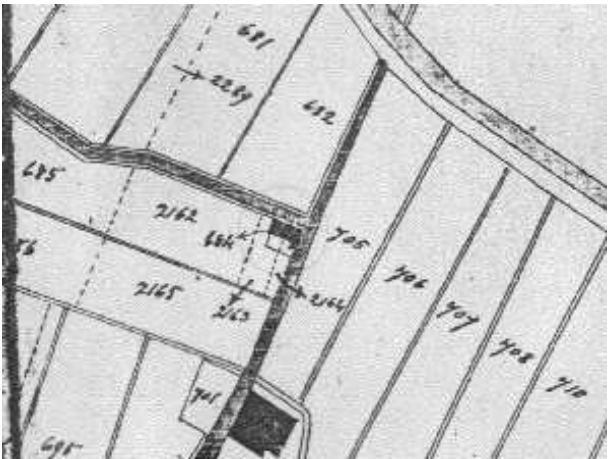
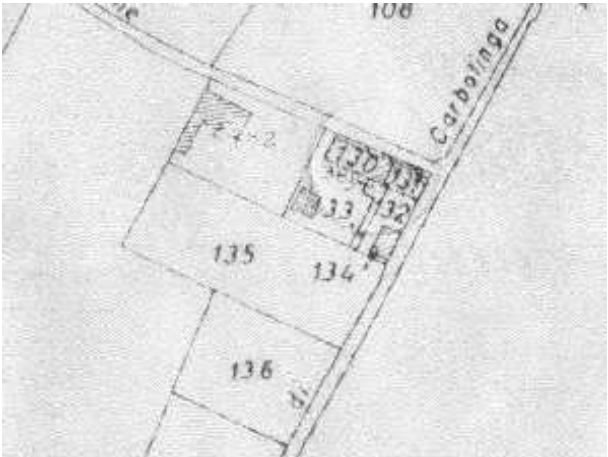
| Strutture | Tipo | Materiale | Stato di Conserv. |
|---|---|---|---|
| Copertura | A CAPANNA | STRUTTURA LIGNEA | Negativo |

Stato di conservazione complessivo: Negativo

MEDIAMENTE CONSERVATO
(OCCORRENTE DI
MANUTENZIONI ORDINARIE
E STRAORDINARIE)

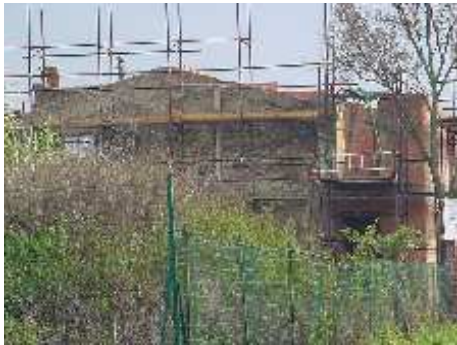
VISTA OVEST 3

| Alterazioni | Integrità Manufatto Principale MEDIAMENTE CONSERVATO (OCCORRENTE DI MANUTENZIONI ORDINARIE E STRAORDINARIE) | Caratt. Storico-Arch. MODESTE | Valore MEDIOCRE |

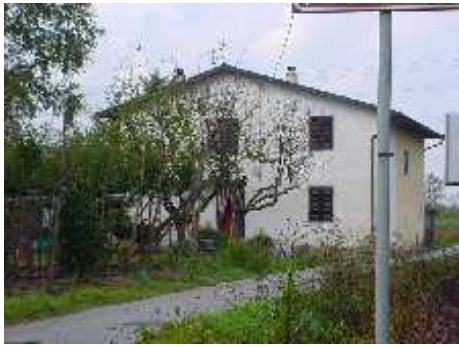
VISTA NORD-EST 1

PRESENTI VARIAZIONI
NELLE APERTURE

Integrità Manufatto Principale
COMPLETAMENTE MANOMESSO
(EDIFICIO SOSTITUITO)

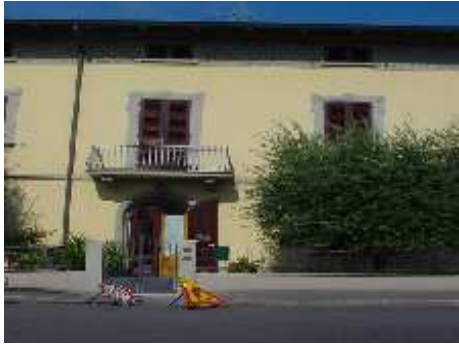
VISTA EST

DETTAGLIO GRONDA

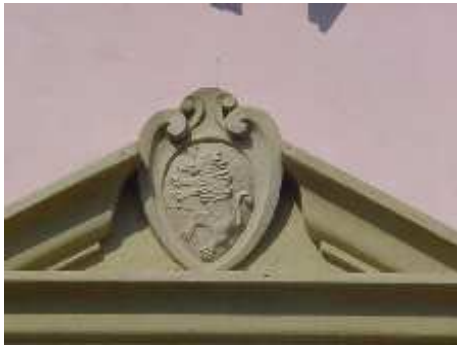
DETTAGLIO STEMMA

PRESENTI TABERNAICOLO E STEMMA FAMILIARE

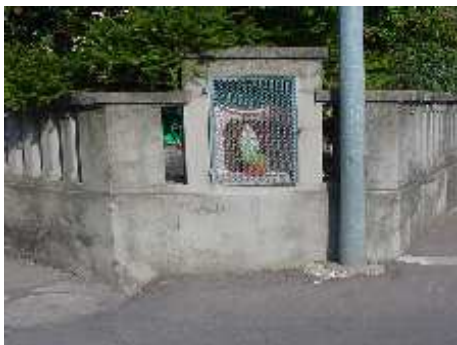
DETTAGLIO TABERNAICOLO
