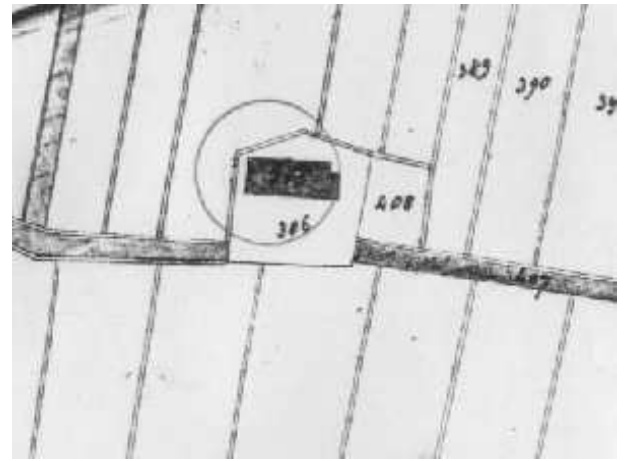
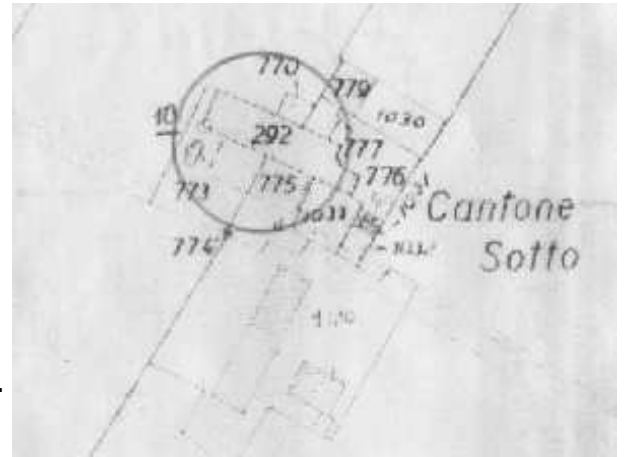
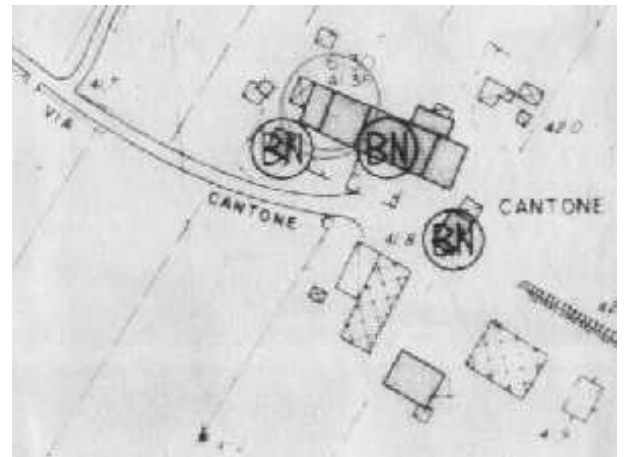
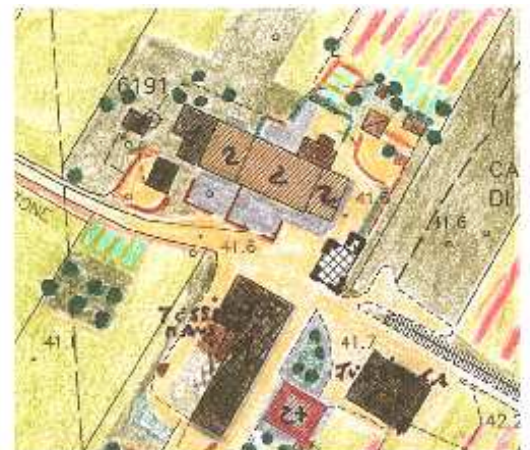
EDIFICIO COLONICO COMPOSTO DA TERRATERRI
IN LINEA DI ALTEZZA DIVERSA

Stato di conservazione complessivo: Negativo

VARIAZIONI ALLE APERTURE
ED ALLE FINITURE

CON ALCUNE MANOMISSIONI
(MODIFICHE ALLE
FINITURE E CON CORPI
AGGIUNTI)

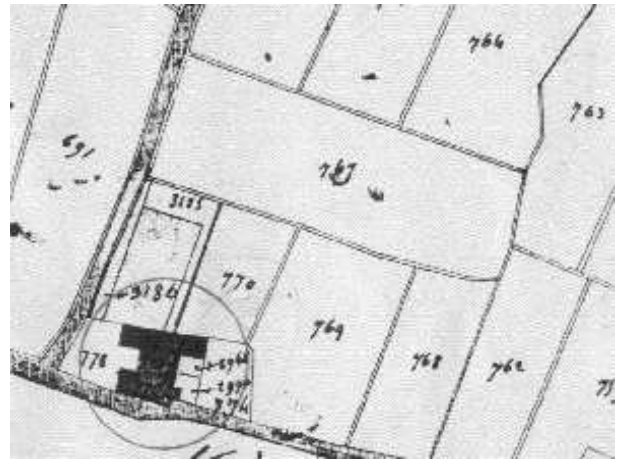
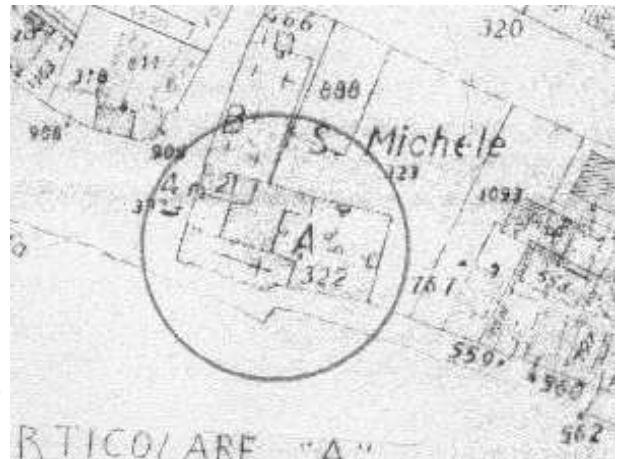
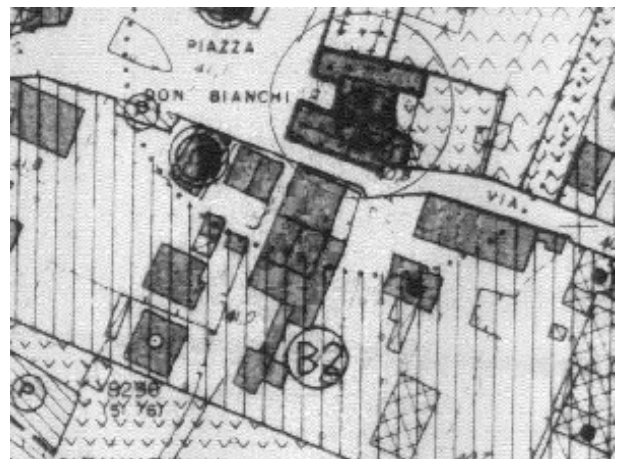
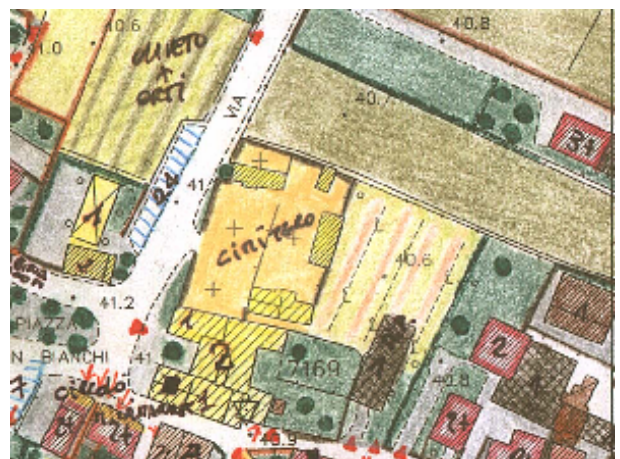
COMPLESSO COMPOSTO DALLA VECCHIA CHIESA, CHIESA NUOVA E CANONICA CON RESEDE TERGALE. L'EDIFICIO SI AAFCCIA SU UNA PIAZZA

Stato di conservazione complessivo: Positivo

Integrità Manufatto Principale
PERFETTAMENTE
CONSERVATO

PRESENTI VARIE TARGHE SULLA FACCIATA, AFFRESCO SULLA FACCIATA PRINCIPALE DELLA CHIESA NUOVA E STATUA DI S.MICHELE SUL TETTO.

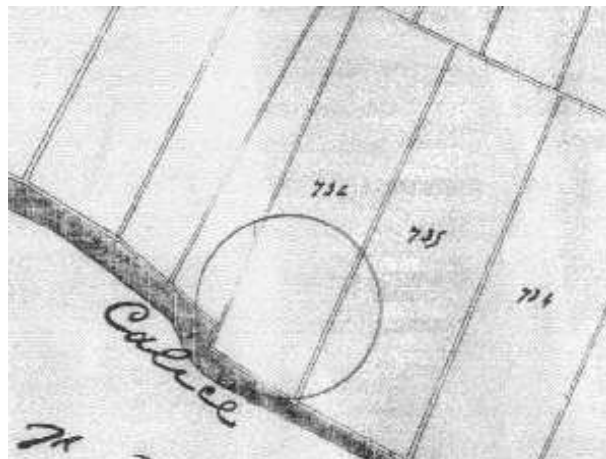
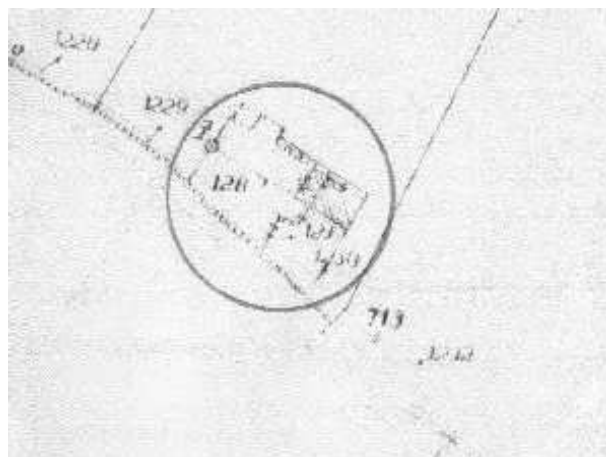
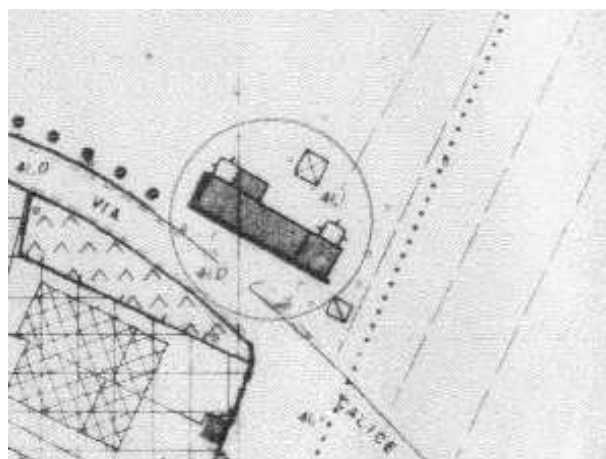
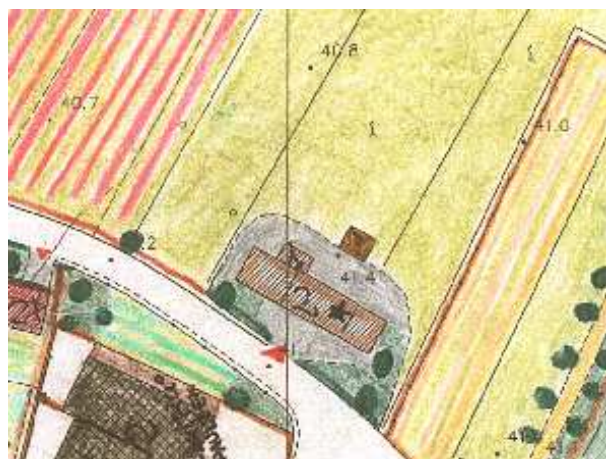
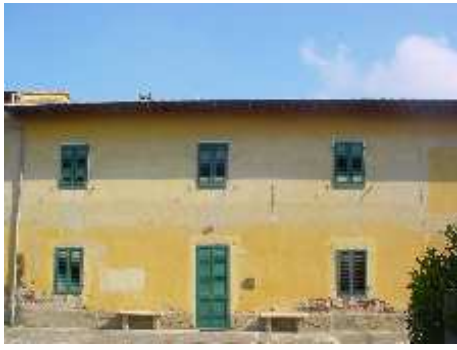
EDIFICIO COLONICO COMPOSTO DA PIANO TERRA E PIANO PRIMO IN STATO DI ABBANDONO

Stato di conservazione complessivo: Positivo

MEDIAMENTE CONSERVATO
(OCORRENTE DI
MANUTENZIONI ORDINARIE
E STRAORDINARIE)

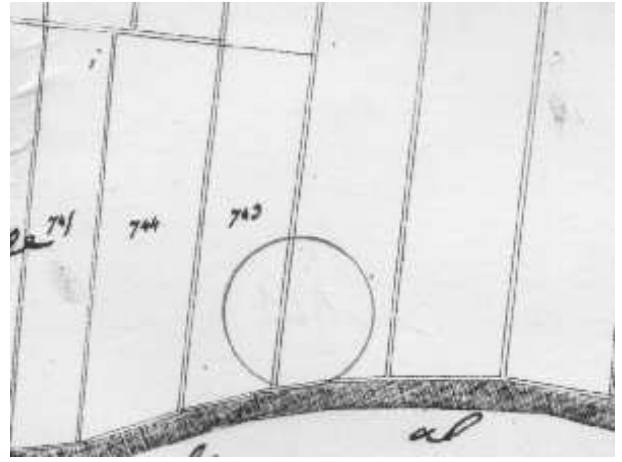
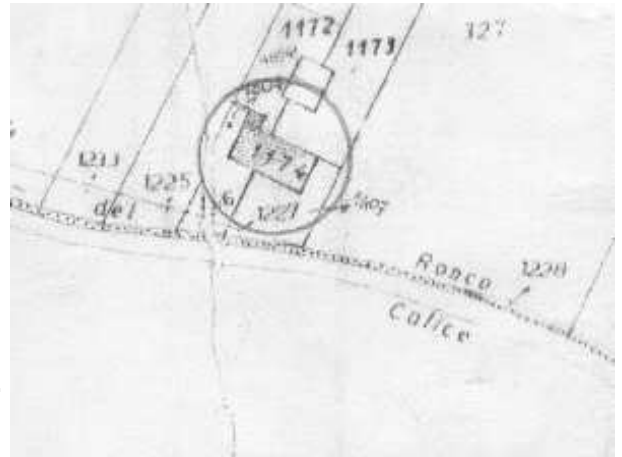
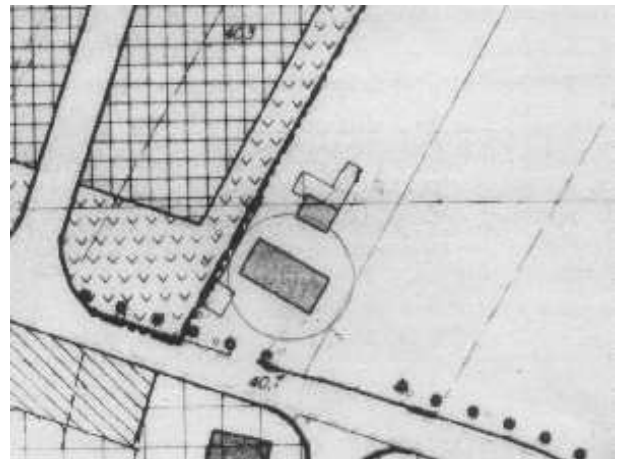
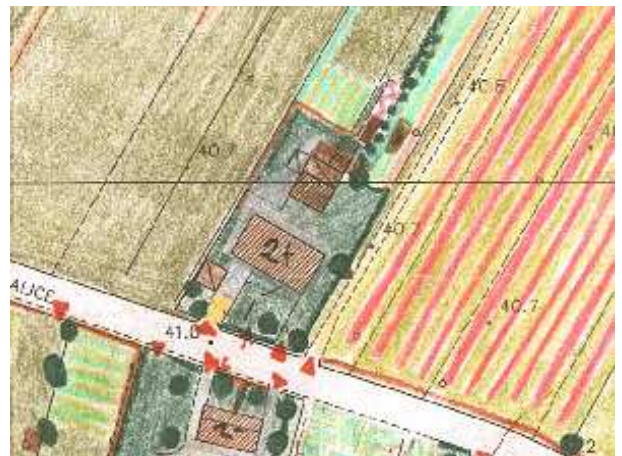
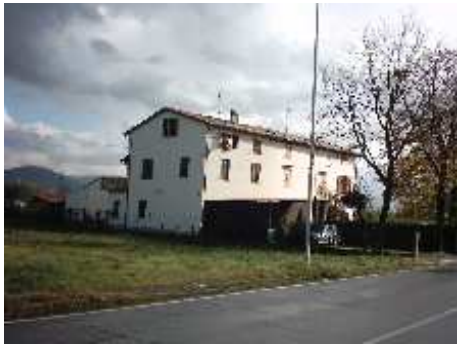
FABBRICATO ISOLATO SUDDIVISO IN
PIU' QUARTIERI PRIVO DI CARATTERISTICHE DI
RILIEVO

Stato di conservazione complessivo: Positivo

MEDIAMENTE CONSERVATO
(OCORRENTE DI
MANUTENZIONI ORDINARIE
E STRAORDINARIE)

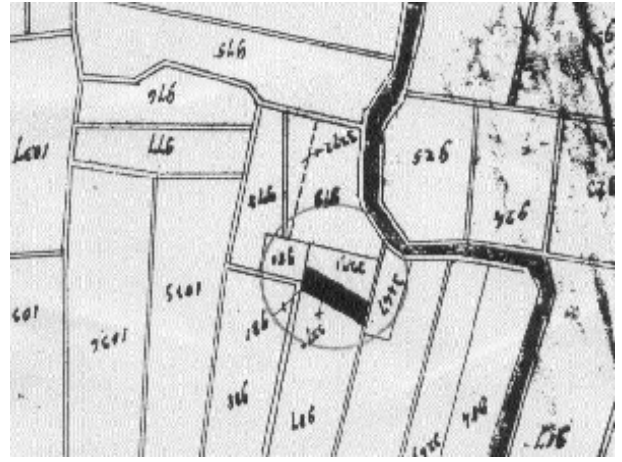
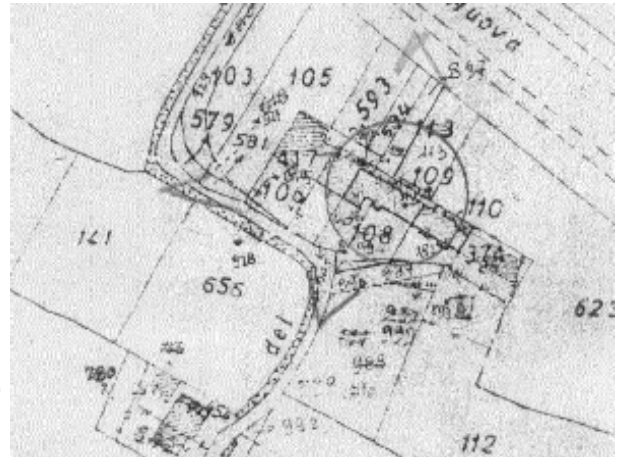
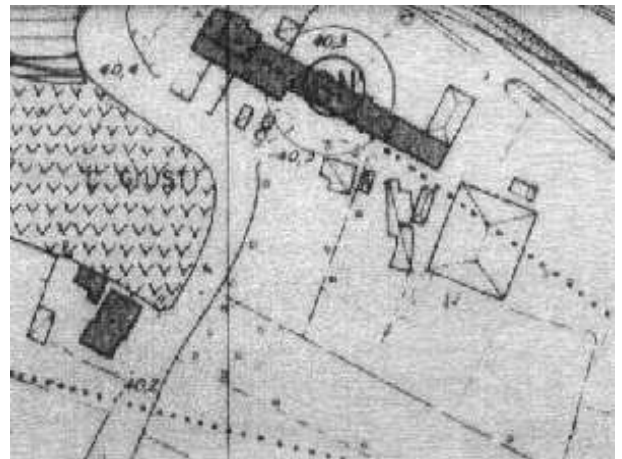
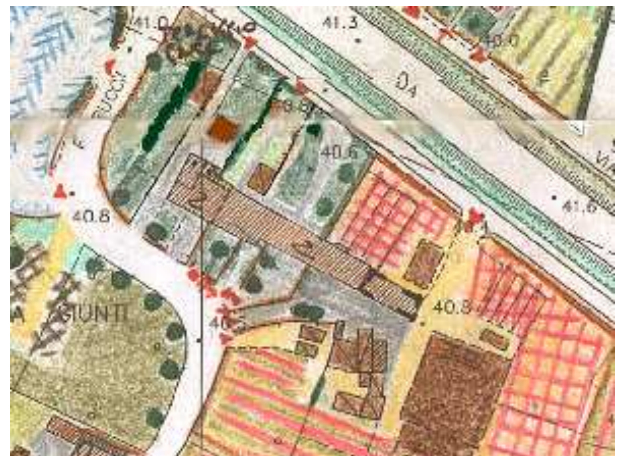
SCHIERA DI TERRATETTI EX-RURALE,
RISTRUTTURATI CON PESANTI MANOMISSIONI

EDIFICIO AMPLIATO
MEDIANTE LA COSTRUZIONE
DI INTERIORI UNITA'
EDIFICATE IN ADERENZA.
REALIZZAZIONE DI BALCONI
IN C.A.

CON ALCUNE MANOMISSIONI
(MODIFICHE ALLE
FINITURE E CON CORPI
AGGIUNTI)

PORZIONE DI EDIFICIO COMPLETAMENTE DEMOLITA E RICOSTRUITA.
REALIZZAZIONE DI BALCONI IN C.A.

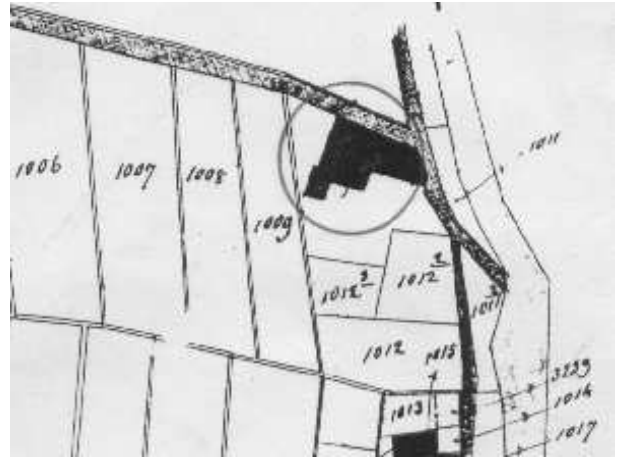
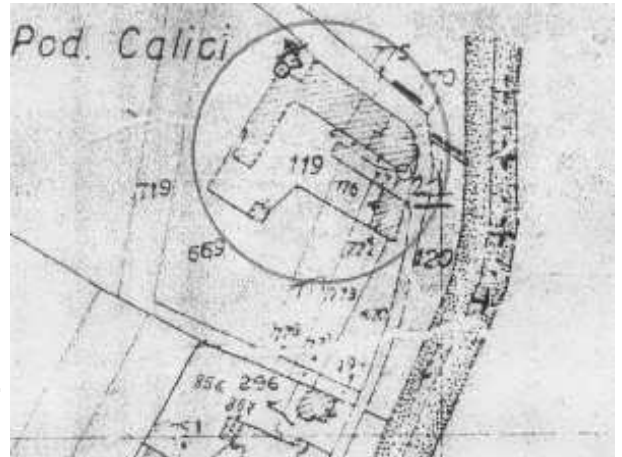
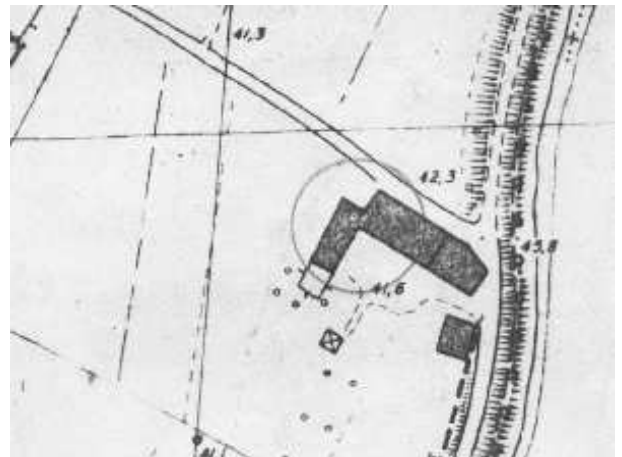
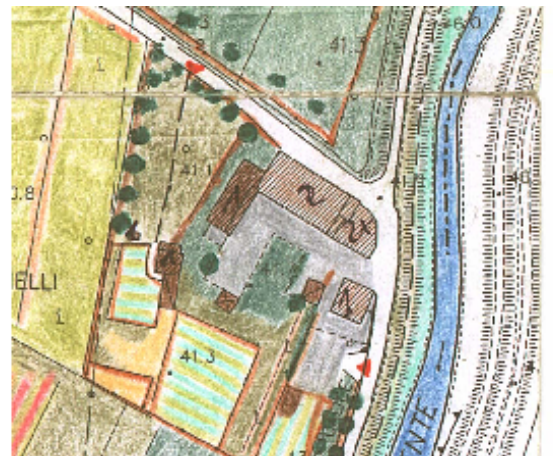
FABBRICATO IN PARTE RISTUTTURATO
E SUDDIVISO IN PIU' UNITA' IMMOBILIARI. IL
IL COMPLESSO COMPRENDE UN FIENILE CON PARTICOLARI
DA CONSERVARE

IMPIEGO DI MATERIALI
INADEGUATI NELLE RISTRUTTURAZIONI

CON RILEVANTI
MANOMISSIONI (MODIFICHE
SUGLI ELEMENTI
STRUTTURALI ED ALL'
IMPIANTO DISTRIBUTIVO)

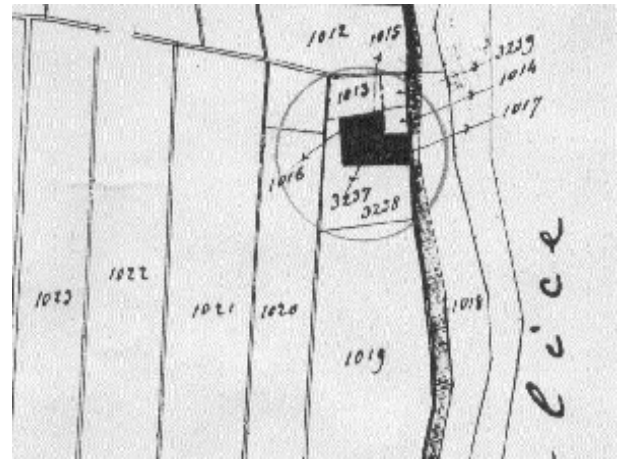
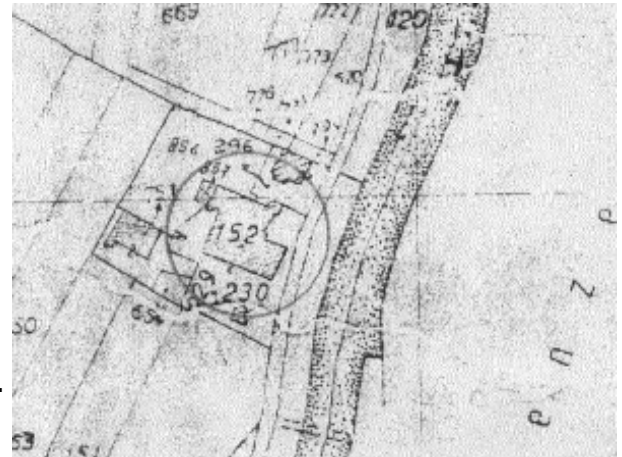
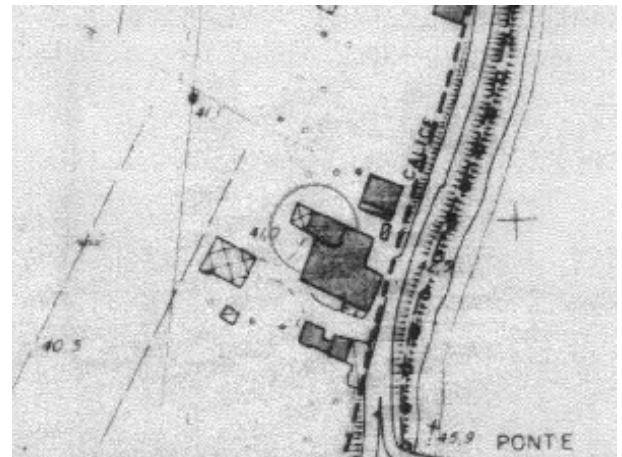
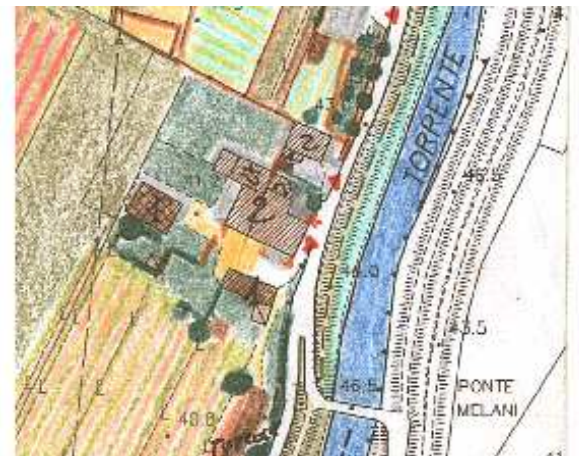
COMPLESSO DI EDIFICI IN SCHIERA

MEDIAMENTE CONSERVATO
(OCCORRENTE DI
MANUTENZIONI ORDINARIE
E STRAORDINARIE)

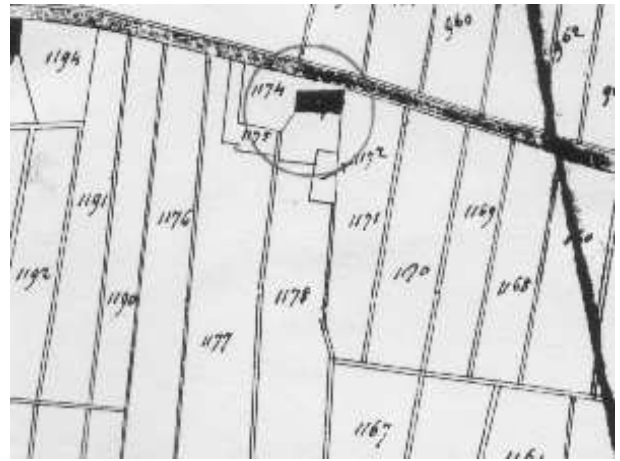
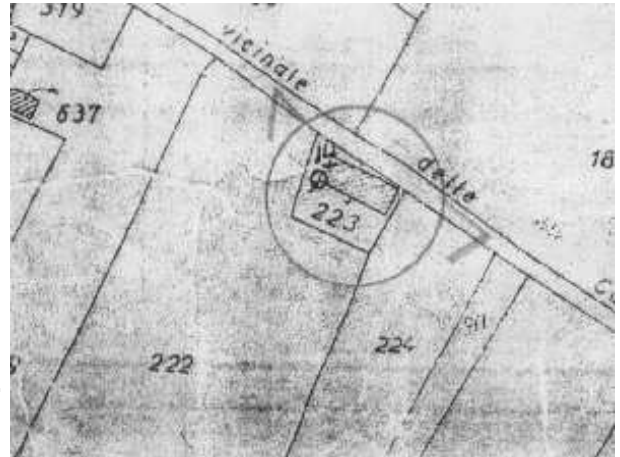
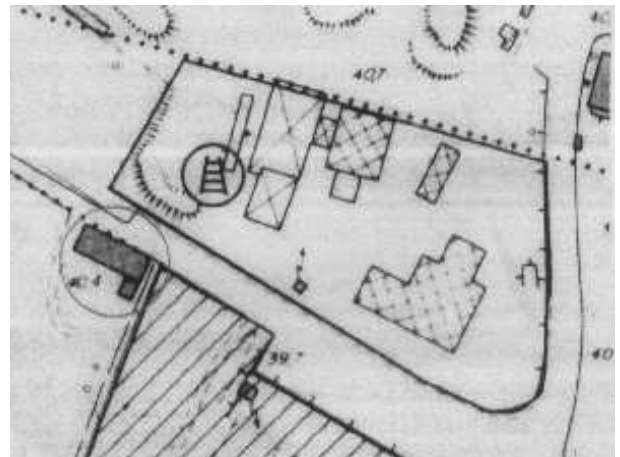
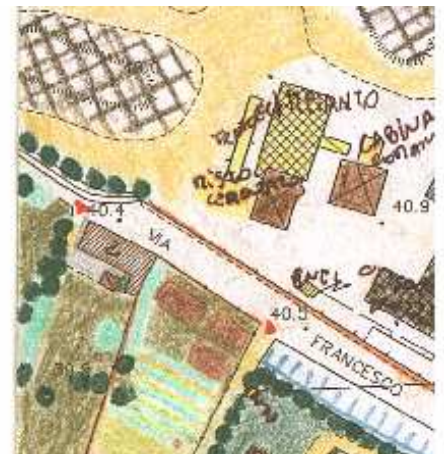
EDIFICIO COLONICO IN STATO DI SEMI ABBANDONO

Stato di conservazione complessivo: Negativo

RICOSTRUZIONE DI ALCUNE PARTI (PROBABILMENTE DANNEGGIATE) CON MATERIALI ESTRANEI DAL CONTESTO

CON ALCUNE MANOMISSIONI (MODIFICHE ALLE FINITURE E CON CORPI AGGIUNTI)

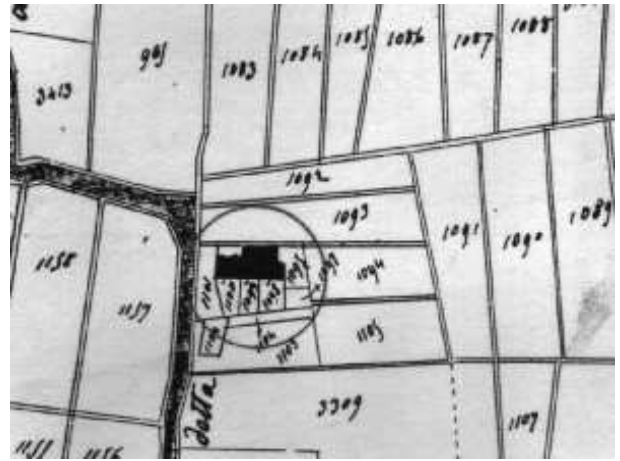
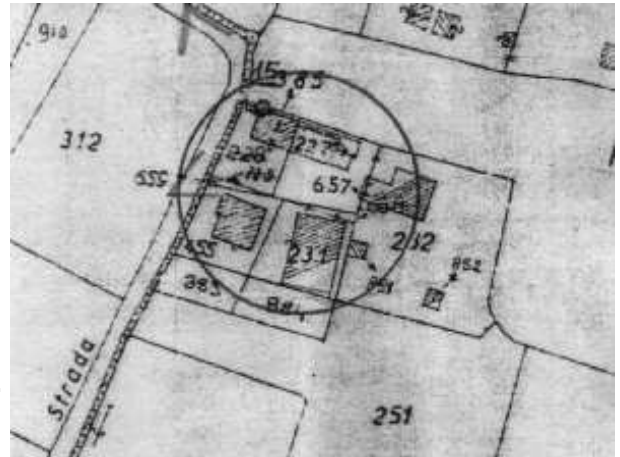
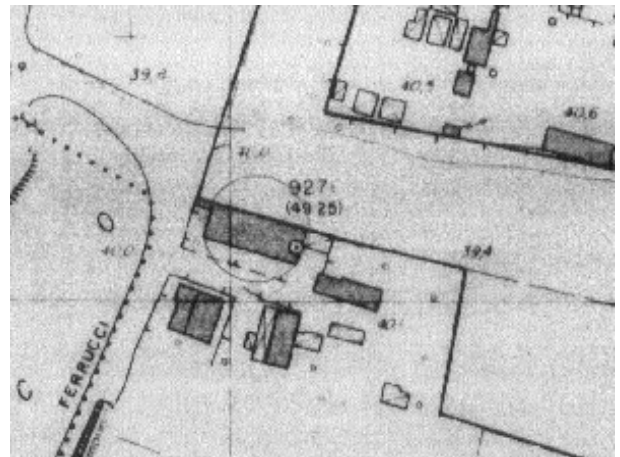
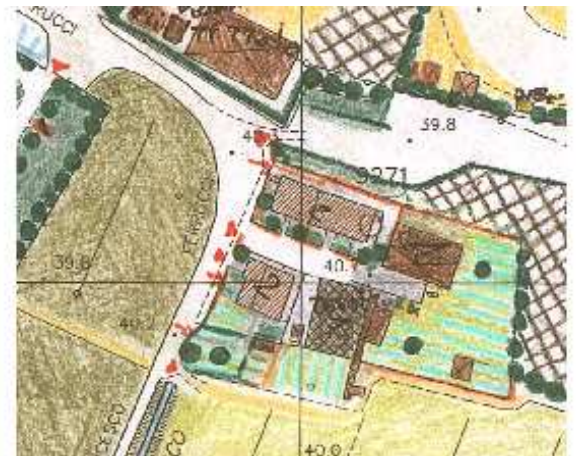
EDIFICIO EX-RURALE COMPOSTO
DA PIÙ TERRATETTI IN SCHIERA

EDIFICIO AMPLIATO
IN PIU' RIPRESE, PRESENZA
DI BALCONI CON PARAPETTI
IN C.A.

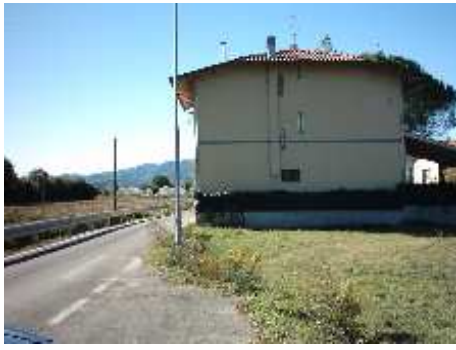
VISTA NORD 1

Alterazioni
REALIZZAZIONE
DI LOGGIATO SUL RETRO

Integrità Manufatto Principale
COMPLETAMENTE MANOMESSO
(EDIFICIO SOSTITUITO)

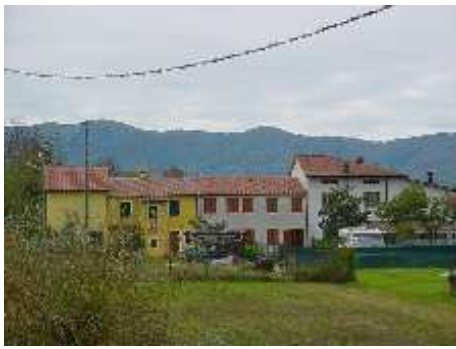
VISTA NORD

EDIFICIO AMPLIATO

CON RILEVANTI
MANOMISSIONI (MODIFICHE
SUGLI ELEMENTI
STRUTTURALI ED ALL'
IMPIANTO DISTRIBUTIVO)

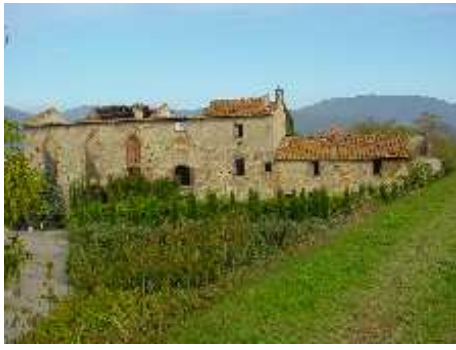
VISTA SUD-EST 1

EDIFICIO IN TOTALE STATO DI
ABBANDONO. BUON VALORE AMBIENTALE E PRESENZA
DI PARTICOLARI DI DISCRETO PREGIO ARCHITETTONICO

Stato di conservazione complessivo: Negativo

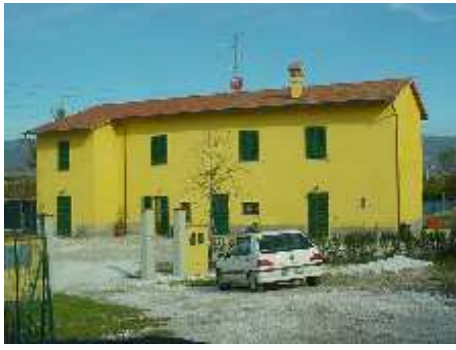
VISTA SUD 1

CON ALCUNE MANOMISSIONI
(MODIFICHE ALLE
FINITURE E CON CORPI
AGGIUNTI)

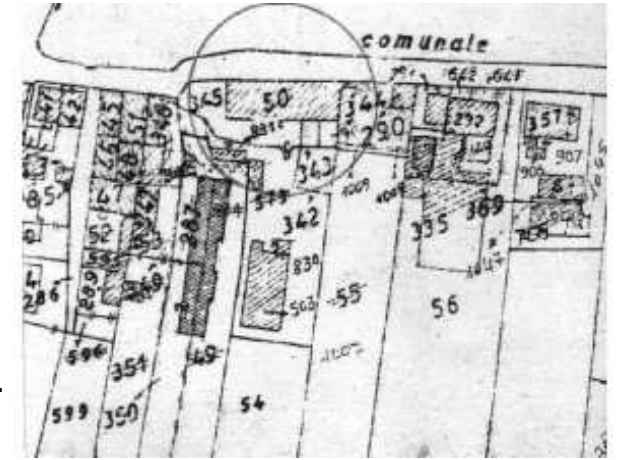
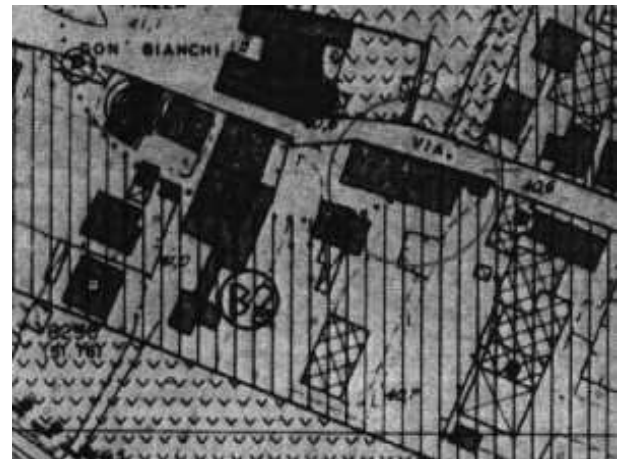
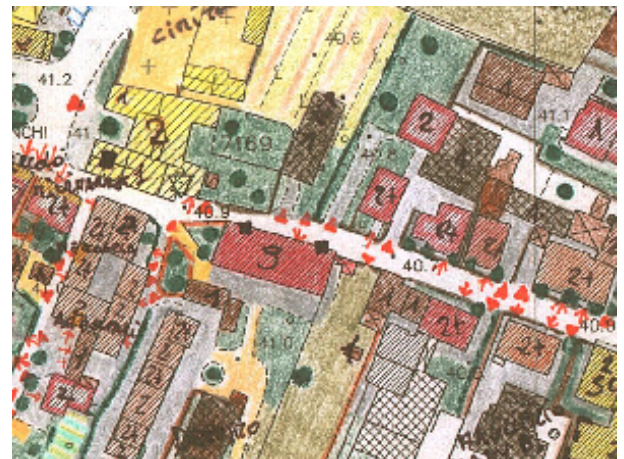
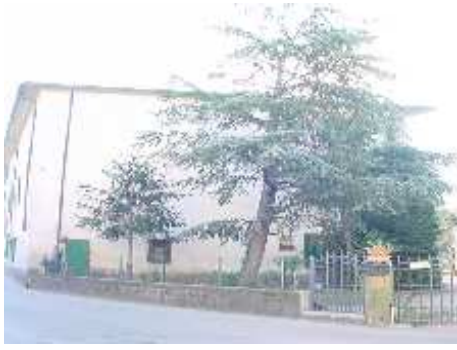
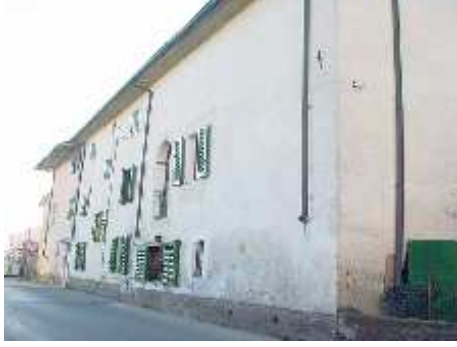
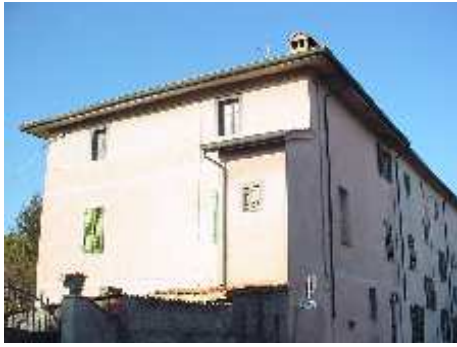
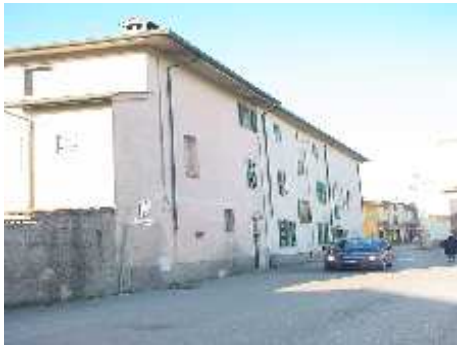
MONASTERO

Strutture	Tipo	Materiale	Stato di Conserv.
Fondazioni	CONTINUE	PIETRA E/O LATERIZIO	Positivo
Portanti Verticali	MURATURA	PIETRA E/O LATERIZIO	Positivo
Portanti Orizzontali	SOLAI	LATEROCEMENTO - STRUTTURA LIGNEA	Positivo
Copertura	A CAPANNA	LATEROCEMENTO	Positivo
Manto di Copertura	TEGOLE	MARSIGLIESI - COPPI	Positivo

Tipo	Materiale	Colore
Paramento	INTONACO	CALCE	BIANCO
Parapetti	-	-	-
Soglie	LASTRE	PIETRA - MARMO	-
Infissi Esterni	2 ANTE - INFERRIATE	LEGNO - FERRO	-
Dispositivi Oscuram.	PERSIANE - SCURETTI	LEGNO	-
Gronda	ORDINARIO	MEZZANE	-
Canali di Gronda	TUBOLARE	RAME - PVC	-

Stato di conservazione complessivo: Positivo

Integrità Manufatto Principale
 PERFETTAMENTE
 CONSERVATO

Caratt.
Storico-Arch.
 DI PREGIO

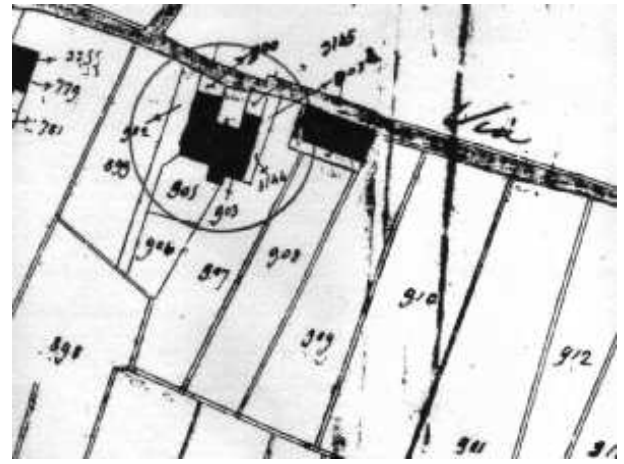
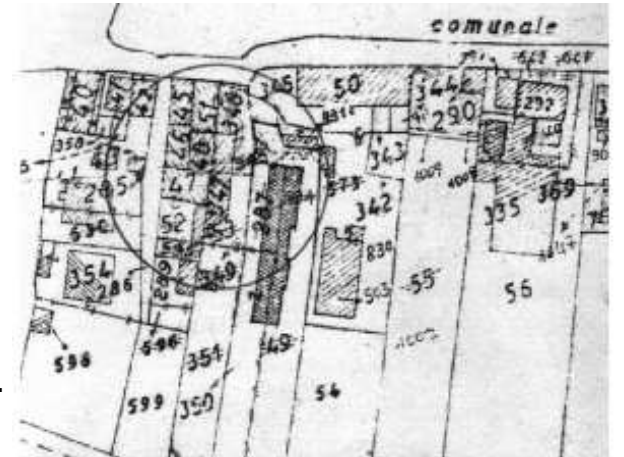
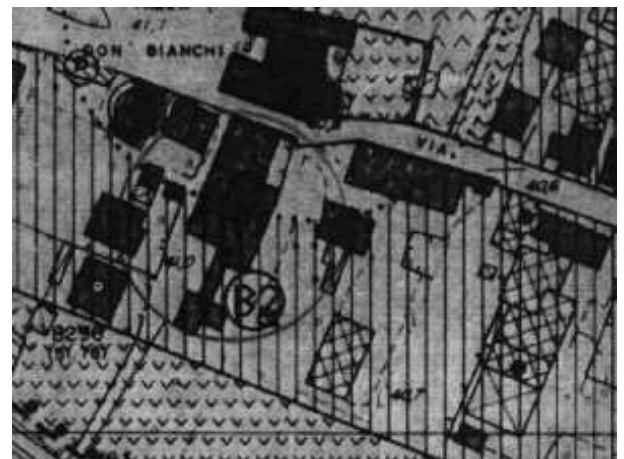
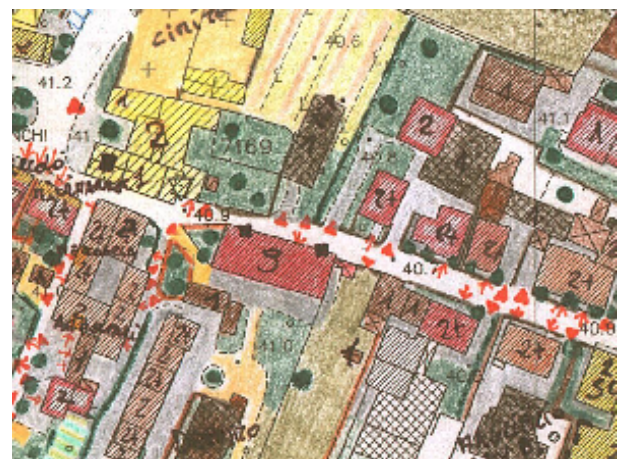
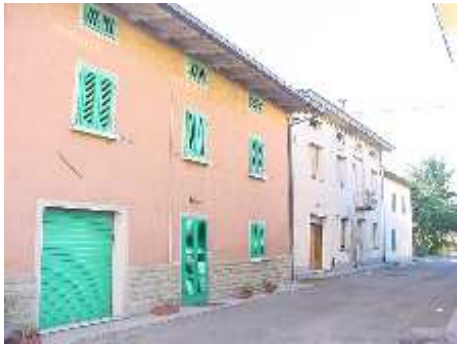
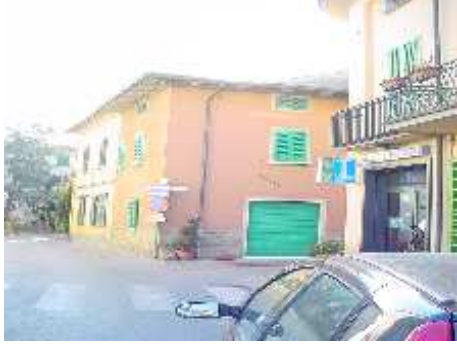
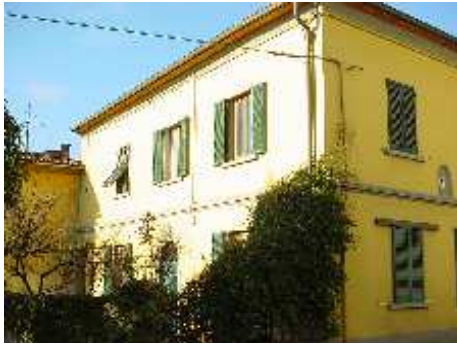
COPLESSO DI TERRATETTI EDIFICATO A PIU' RIPRESE

Strutture	Tipo	Materiale	Stato di Conserv.
Fondazioni	CONTINUE	PIETRA E/O LATERIZIO	Positivo
Portanti Verticali	MURATURA	PIETRA E/O LATERIZIO	Positivo
Portanti Orizzontali	SOLAI	LATEROCEMENTO - STRUTTURA LIGNEA	Positivo
Copertura	A CAPANNA	LATEROCEMENTO	Positivo
Manto di Copertura	TEGOLE	COPPI - MARSIGLIESI	Positivo

Tipo	Materiale	Colore
Paramento	INTONACO	CALCE	VARI
Parapetti	RINGHIERE	FERRO	
Soglie	LASTRE	PIETRA - MARMO	
Infissi Esterni	2 ANTE	LEGNO	
Dispositivi Oscuram.	PERSIANE	LEGNO - ALLUMINIO	
Gronda	ORDINARIA - SPIOVENTE	LATERIZIO - T. VARESE / TAVELLONE	
Canali di Gronda	TUBOLARE	RAME - PVC

Stato di conservazione complessivo: Negativo

MEDIAMENTE CONSERVATO
(OCORRENTE DI
MANUTENZIONI ORDINARIE
E STRAORDINARIE)

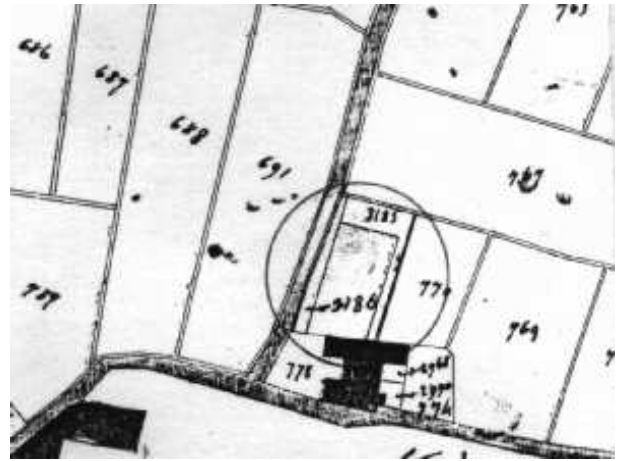
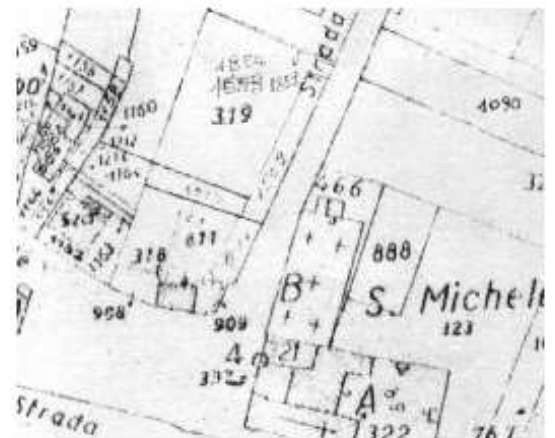
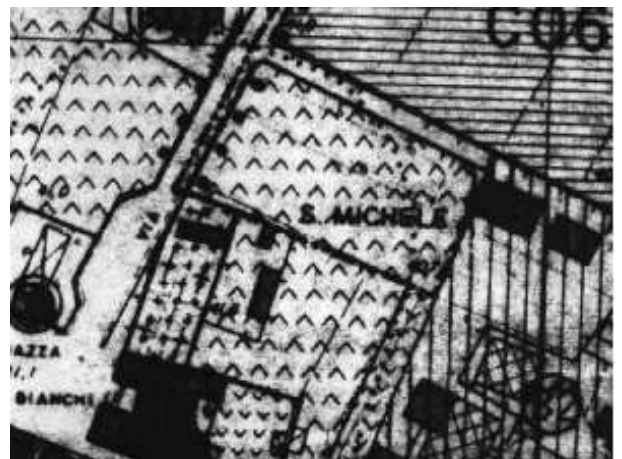
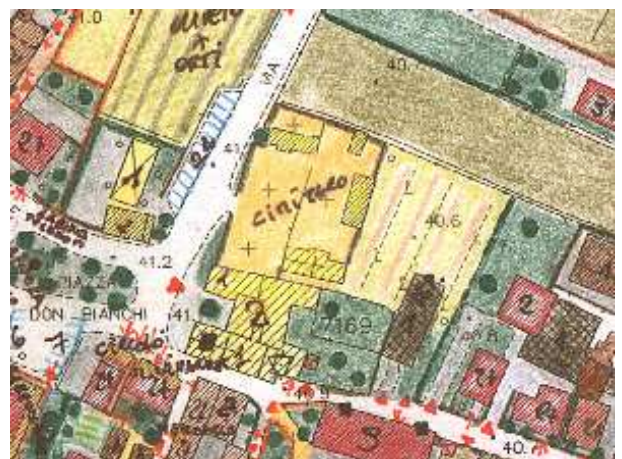
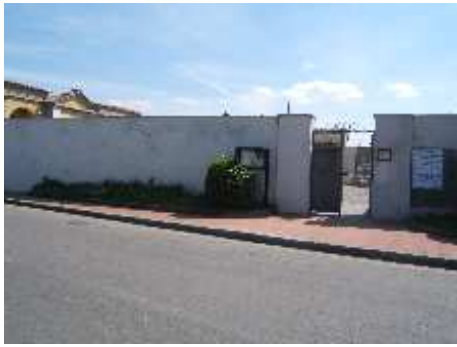
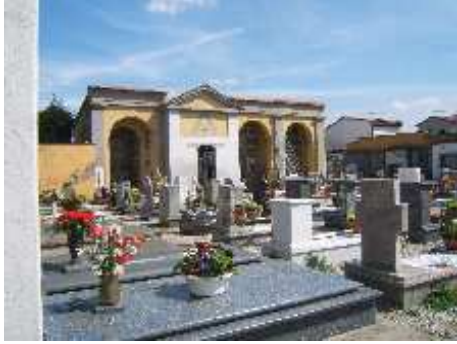
CIMITERO

Stato di conservazione complessivo: Negativo
