VIA/PIAZZA
VIA CARLO LEVI

ZONA/TRATTO
FERRUCCIA

RILIEVO

EDIFICIO PRINCIPALE

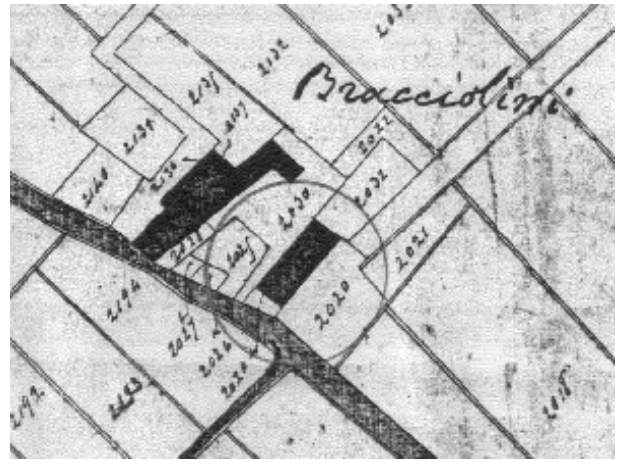
VISTA SUD

FATTORIA
DALLA PIANTA REGOLARE RETTANGOLARE,
COMPOSTA DA PIANO TERRA E PIANO PRIMO
PIU' TORRINO IN ELEVAZIONE IN POSIZIONE
CENTRALE. PRESENTE SCHIERA DI EDIFICI
IN ADERENZA SU LATO STRADA

Stato di conservazione complessivo: Positivo

MEDIAMENTE CONSERVATO
(OCCORRENTE DI
MANUTENZIONI ORDINARIE
E STRAORDINARIE)

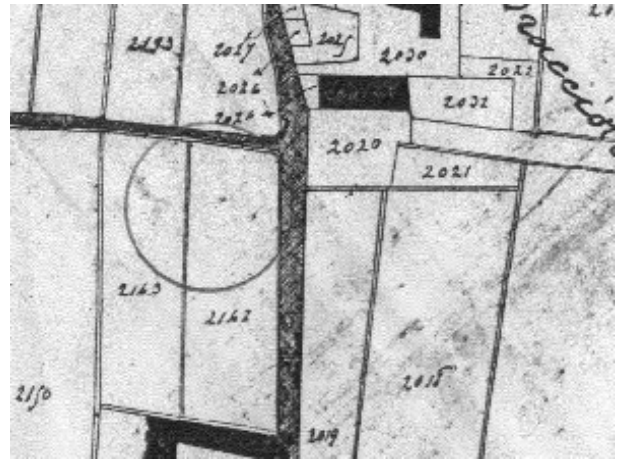
VISTA NORD-EST 1

EDIFICIO
OGGETTO DI COMPLETA RISTRUTTURAZIONE

Stato di conservazione complessivo: Positivo

Integrità Manufatto Principale
PERFETTAMENTE
CONSERVATO

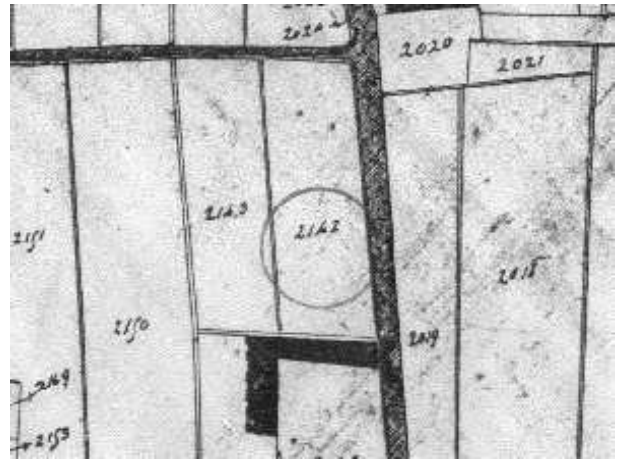
VISTA EST 1

FABBRICATO COMMERCIALE (FILIALE BANCA TOSCANA)

Stato di conservazione complessivo: Positivo

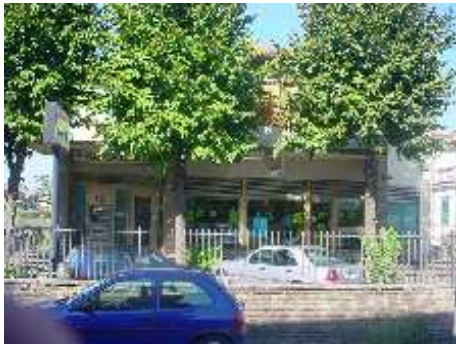
Integrità Manufatto Principale
PERFETTAMENTE
CONSERVATO

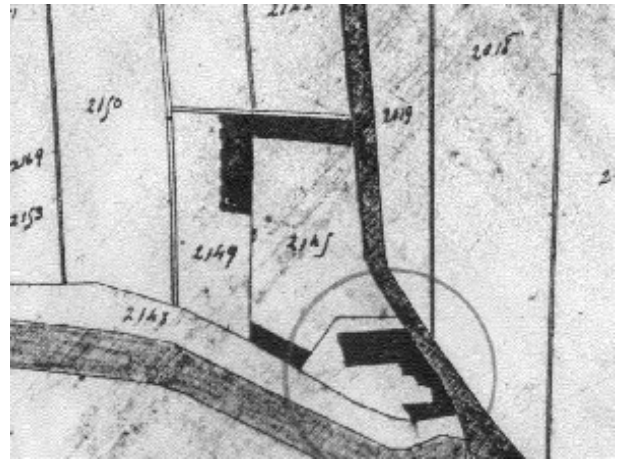
VISTA SUD

ANTICA VILLA-PALAZZO CON ANNESSE SCUDERIE EX-PROPRIETA' DI NOTA FAMIGLIA DI PROPEIETARI TERRIERI, ATTUALMENTE IN STATO DI ABBANDONO

Stato di conservazione complessivo: Negativo

MEDIAMENTE CONSERVATO
(OCCORRENTE DI
MANUTENZIONI ORDINARIE
E STRAORDINARIE)

L'EDIFICIO HA UNA STRUTTURA IMPONENTE, SOPRAELEVATO RISPETTO ALLA ZONA CIRCOSTANTE. PRESENTI DOPPIA GRADINATA IN TRAVERTINO, STEMMI, PORTALI IN PIETRA SERENA E TORRINO MERLATO

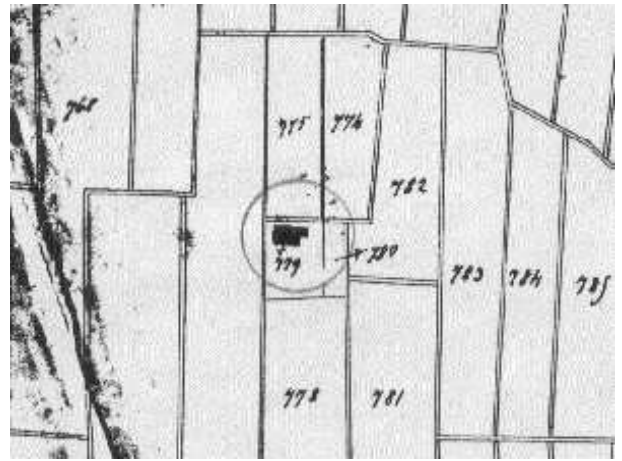
VISTA SUD

EDIFICIO COLONICO DI BUON VALORE
AMBIENTALE IN FASE DI RISTRUTTURAZIONE

Stato di conservazione complessivo: Negativo

MEDIAMENTE CONSERVATO
(OCORRENTE DI
MANUTENZIONI ORDINARIE
E STRAORDINARIE)

PRESENZA DI LASTRICATO IN COTTO

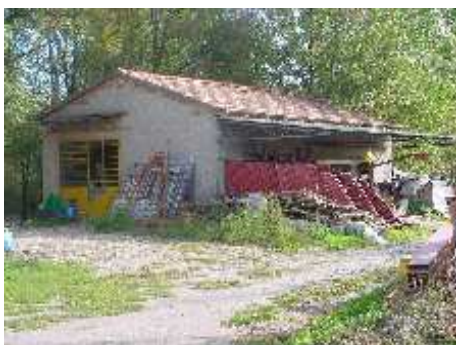
ANNESSE A

Rf.	Catasto F. part.	Descrizione	Dest.d'uso	Datazione	Caratt. St.-Archit.	Valore
A	8 455	EDIFICIO IN CANTONI CON TETTOIE IN FERRO E ONDULINE	DEPOSITO	ANTE1990	INESISTENTE	NULLO

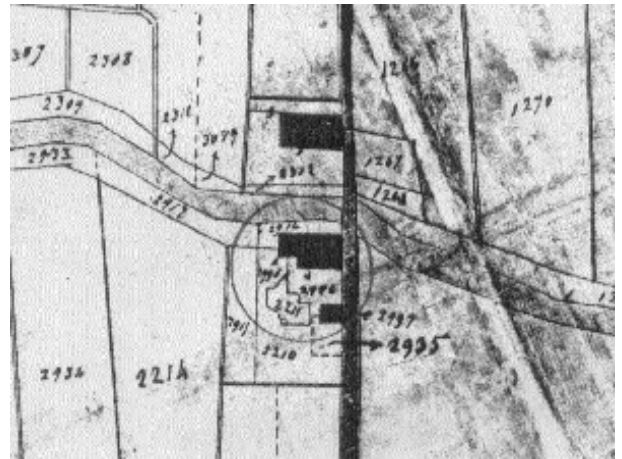
VISTA SUD 1

COMPLESSO DI ABITAZIONI A SCHIERA
COMPLETAMENTE RISTRUTTURATO

Stato di conservazione complessivo: Positivo

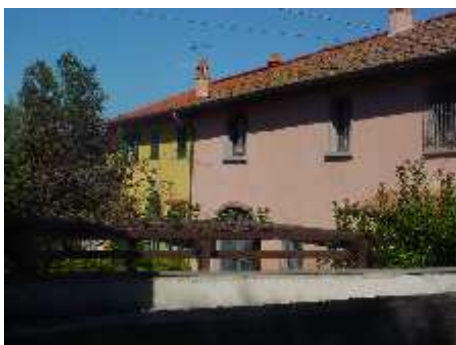
VISTA SUD-EST

Integrità Manufatto Principale
 PERFETTAMENTE
 CONSERVATO

Caratt. Storico-Arch.
 BUONE

Valore
 BUONO

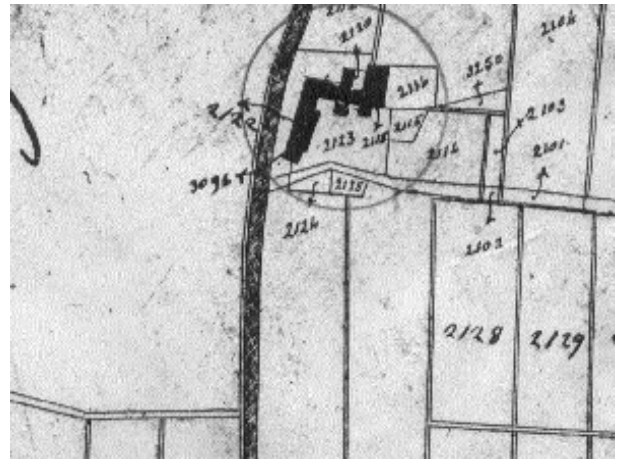
VISTA NORD-OVEST 1

NUCLEO DI EDIFICI RURALI EDIFICATI ATTORNO
AD UNA CORTE

PRESENZA DI BARACCHE
SUL RETRO E PICCOLE
MANOMISSIONI ALLE
FINESTRE SUL FRONTE
STRADA

MEDIAMENTE CONSERVATO
(OCORRENTE DI
MANUTENZIONI ORDINARIE
E STRAORDINARIE)

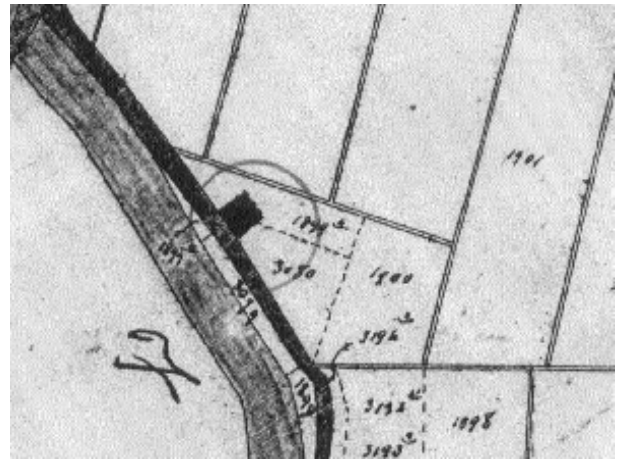
VISTA SUD-OVEST 1

EDIFICIO COLONICO DALLE CARATTERISTICHE
COMPLETAMENTE SNATURATE (SOPRAELEVAZIONE)

REALIZZAZIONE DI SCALE
E TERRAZZE SULLA FACCIATA
TERGALE

Integrità Manufatto Principale
COMPLETAMENTE MANOMESSO
(EDIFICIO SOSTITUITO)

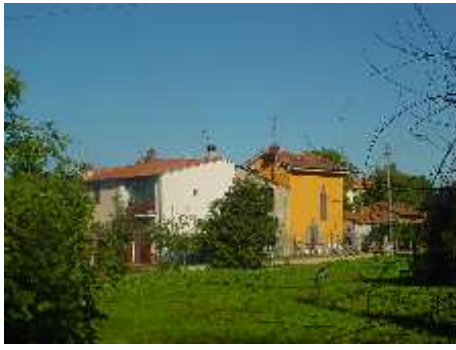
VISTA EST

Stato di conservazione complessivo: Negativo

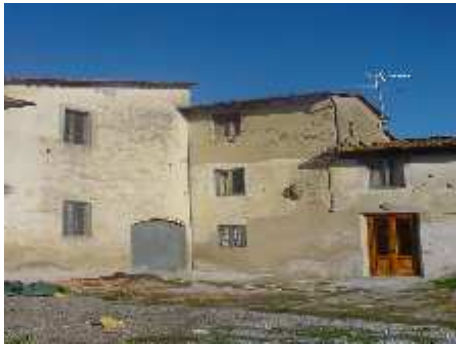
FATTORIA CON PIANTA A FERRO
DI CAVALLO IRREGOLARE CON CORTE AL CENTRO

Stato di conservazione complessivo: Negativo

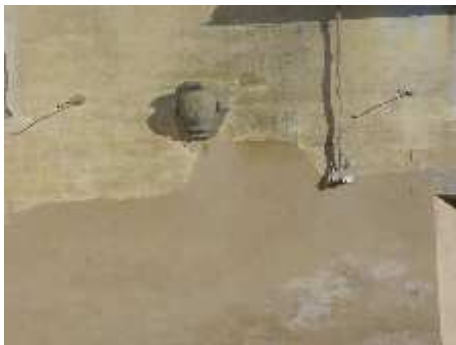
PARTICOLARE STEMMA

PRESENZA DI STEMMA IN PIETRA, CROCE IN FERRO E TARGA
VOTIVA IN PIETRA.

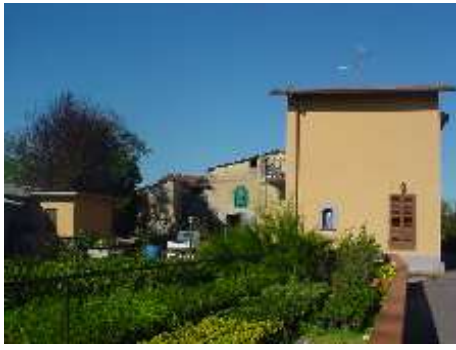
VISTA EST 1

Stato di conservazione complessivo: Negativo

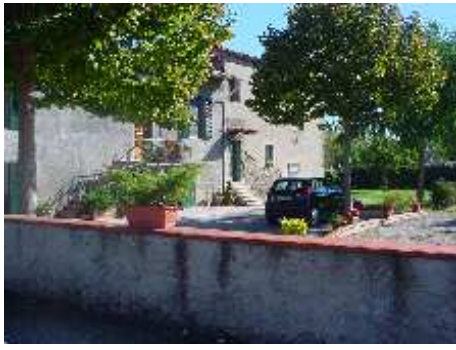
VISTA SUD 1

EDIFICIO COLONICO IN PARTE RISTRUTTURATA
ED IN PARTE ABBANDONATA. EDIFICIO AMPLIATO
A PIU' RIPRESE

Stato di conservazione complessivo: Negativo

MEDIAMENTE CONSERVATO
(OCORRENTE DI
MANUTENZIONI ORDINARIE
E STRAORDINARIE)

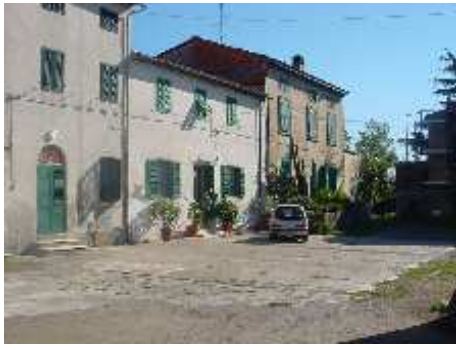
VISTA SUD 1

EDIFICIO EX-COLONICO IN PARTE RISTRUTTURATO
E SUDDIVISO IN PIU' UNITA' IMMOBILIARI

Stato di conservazione complessivo: Negativo

CON ALCUNE MANOMISSIONI
(MODIFICHE ALLE
FINITURE E CON CORPI
AGGIUNTI)

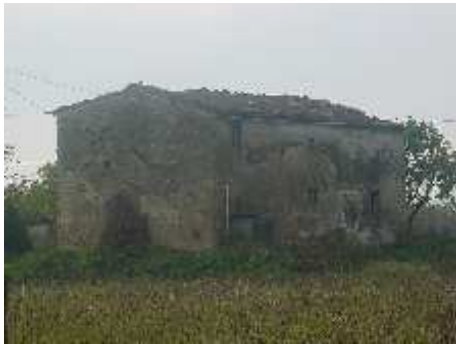
VISTA NORD-OVEST

EDIFICIO COLONICO IN STATO DI
ABBANDONO

Strutture	Tipo	Materiale	Stato di Conserv.
Fondazioni	CONTINUE	PIETRA E/O LATERIZIO	Positivo
Portanti Verticali	MURATURA	PIETRA E/O LATERIZIO	Positivo
Portanti Orizzontali	SOLAI	STRUTTURA LIGNEA	Negativo
Copertura	A CAPANNA	STRUTTURA LIGNEA	Negativo
Manto di Copertura	TEGOLE	COPPI ED EMBRICI	Negativo

Stato di conservazione complessivo: Negativo

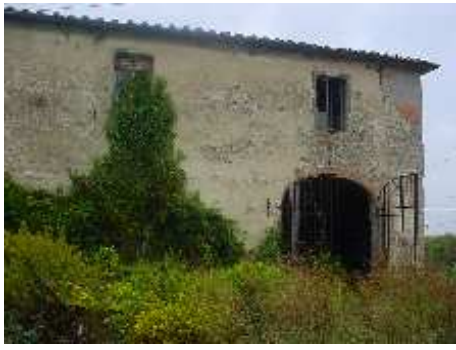
VISTA SUD 1

EDIFICIO COLONICO IN STATO DI
ABBANDONO

Stato di conservazione complessivo: Negativo

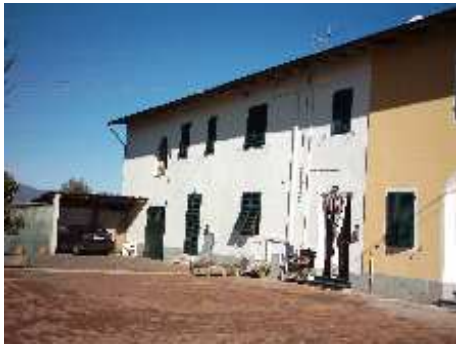
VISTA SUD 1

EX-COLONICA SUDDIVISO IN PIU' UNITA' IMMOBILIARI

Stato di conservazione complessivo: Positivo

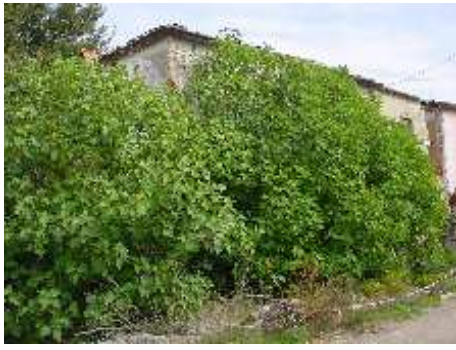
VISTA SUD-OVEST

CON ALCUNE MANOMISSIONI
(MODIFICHE ALLE
FINITURE E CON CORPI
AGGIUNTI)

**Caratt.
Storico-Arch.**
MODESTE

ARCHI IN LATERIZIO

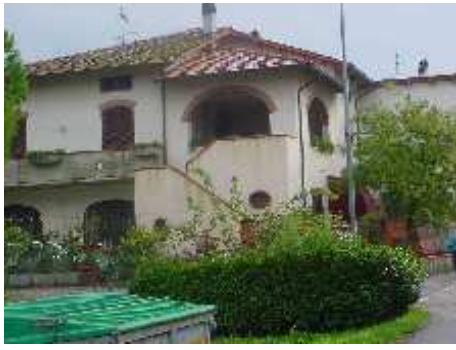
VISTA SUD-OVEST

EDIFICIO DI REMOTA COSTRUZIONE
AMPLIATO A PIU' RIPRESE

Stato di conservazione complessivo: Negativo

MEDIAMENTE CONSERVATO
(OCORRENTE DI
MANUTENZIONI ORDINARIE
E STRAORDINARIE)

ARCHI E PIATTABANDE IN LATERIZIO

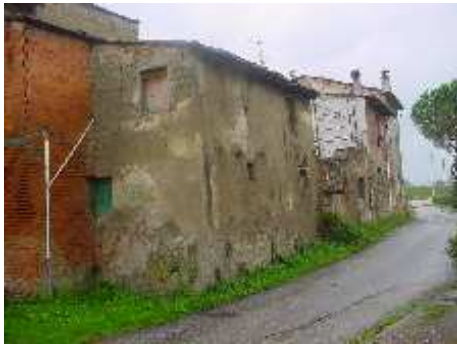
VISTA NORD-EST 2

EDIFICIO CON CORTE SUL RETRO, DIVISO
IN PIU' UNITA' IMMOBILIARI IN DIVERSO STATO
DI CONSERVAZIONE (LA PARTE CENTRALE DELL'EDIFICIO
E' COMPLETAMENTE CROLLATA)

MEDIAMENTE CONSERVATO
(OCORRENTE DI
MANUTENZIONI ORDINARIE
E STRAORDINARIE)

PRESENZA DI CROCE IN LEGNO SULLA PARETE NORD

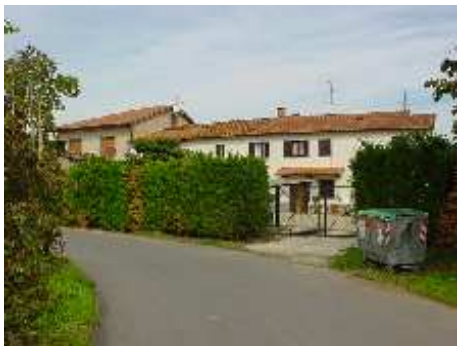
EDIFICIO COLONICO BEN CONSERVATO
MA CON LA PARTE OVEST COMPLETAMENTE SNATURATA

PARTE OVEST SOPRAELEVATA

CON ALCUNE MANOMISSIONI
(MODIFICHE ALLE
FINITURE E CON CORPI
AGGIUNTI)

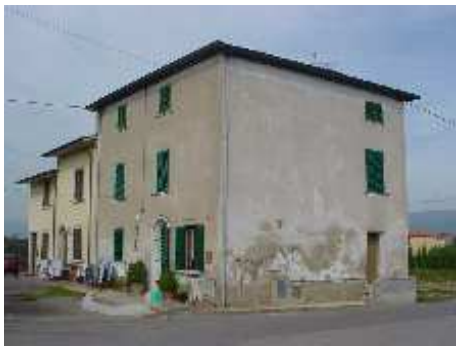
VISTA SUD-EST

EX COLONICA RISTRUTTURATA E
SUDDIVISA IN PIU' UNITA' IMMOBILIARE CON AMPLIAMENTO
SUL RETRO

Stato di conservazione complessivo: Negativo

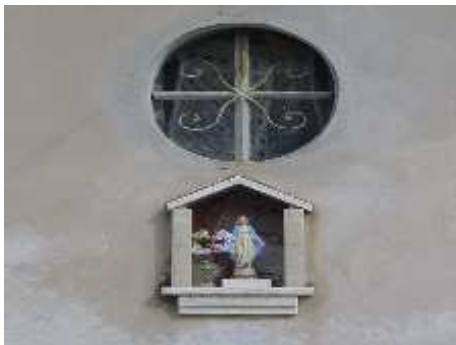
DETTAGLIO TABERNACOLO

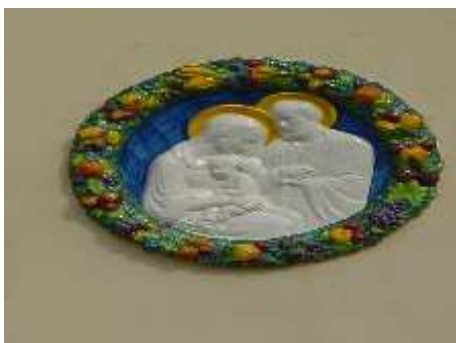
DETTAGLIO MAIOLICA

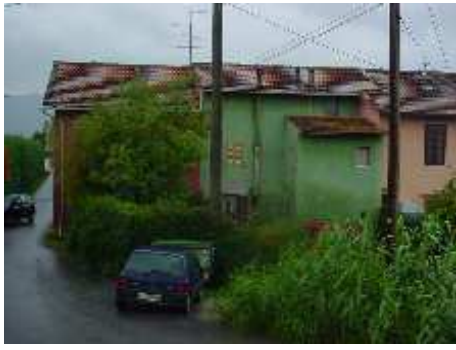
VISTA NORD 1

EDIFICIO EX-COLONICO COMPLETAMENTE
MANOMESSO EA AMPLIATO

MODIFICHE ALL'IMPIANTO
ED ALLE FINITURE

CON RILEVANTI
MANOMISSIONI (MODIFICHE
SUGLI ELEMENTI
STRUTTURALI ED ALL'
IMPIANTO DISTRIBUTIVO)

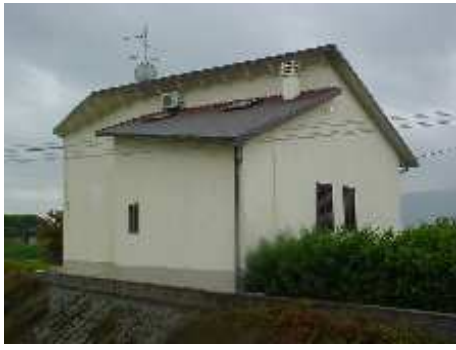
VISTA NORD-OVEST

EDIFICIO EX-COLONICO RISTRUTTURATO
CON PESANTI MODIFICHE ALLE FINITURE

CON ALCUNE MANOMISSIONI
(MODIFICHE ALLE
FINITURE E CON CORPI
AGGIUNTI)

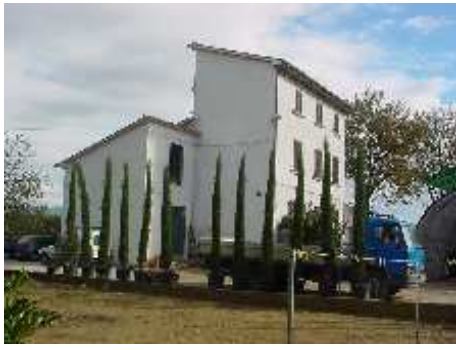
VISTA SUD-OVEST

CIVILE ABITAZIONE DALCOMPOSTA DA
PIU' SETTORI DI ALTEZZE DIVERSE CON COPERTURA
A FALDA INCLINATA

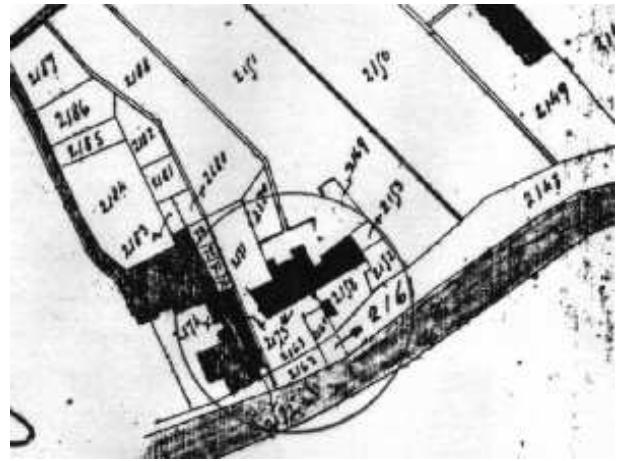
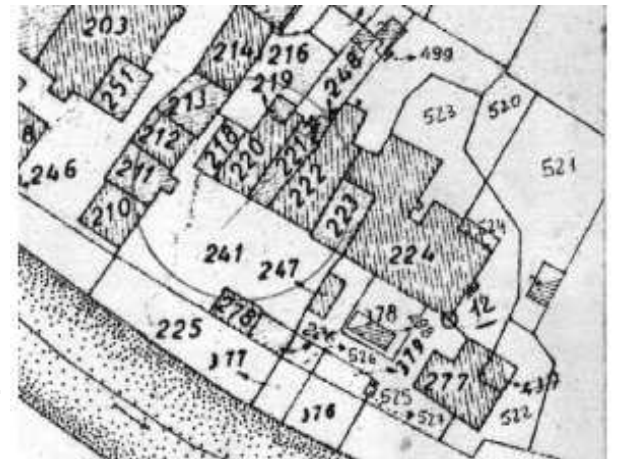
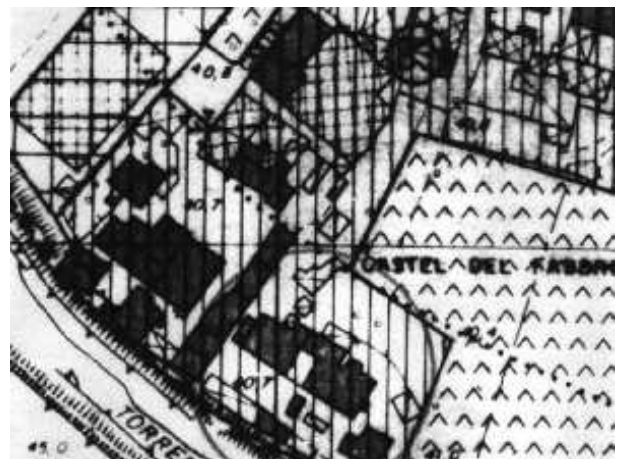
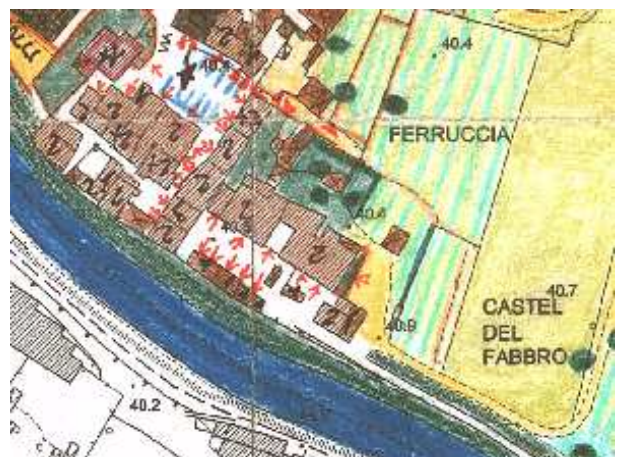
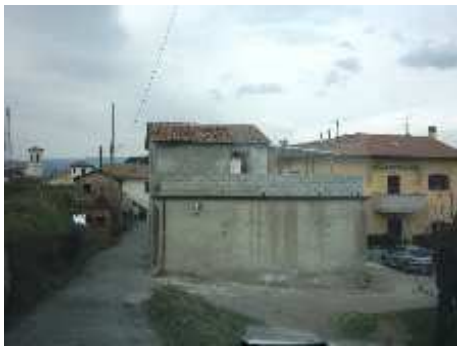
Stato di conservazione complessivo: Negativo

Integrità Manufatto Principale
 CON ALCUNE MANOMISSIONI
 (MODIFICHE ALLE
 FINITURE E CON CORPI
 AGGIUNTI)

PRESENTE TABERNACOLO

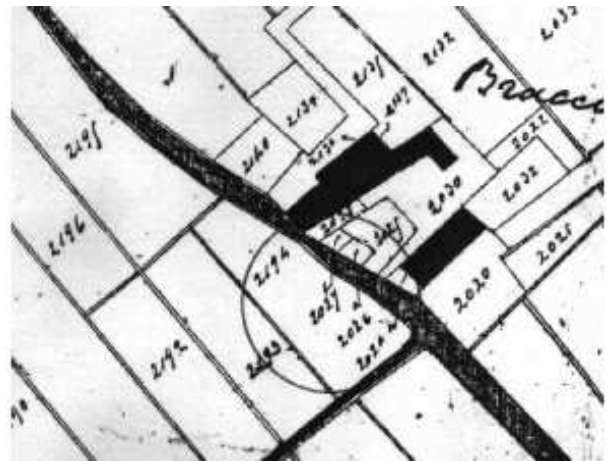
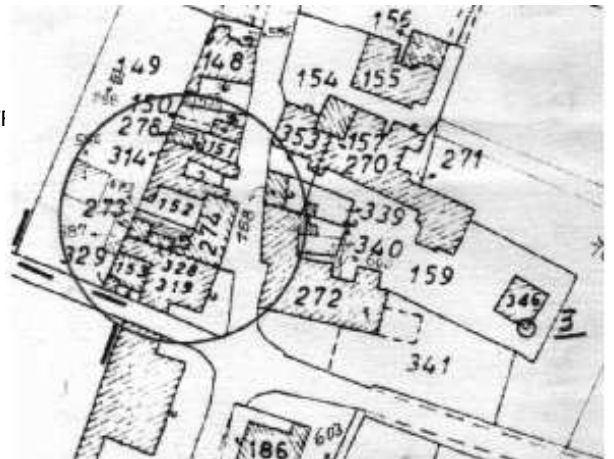
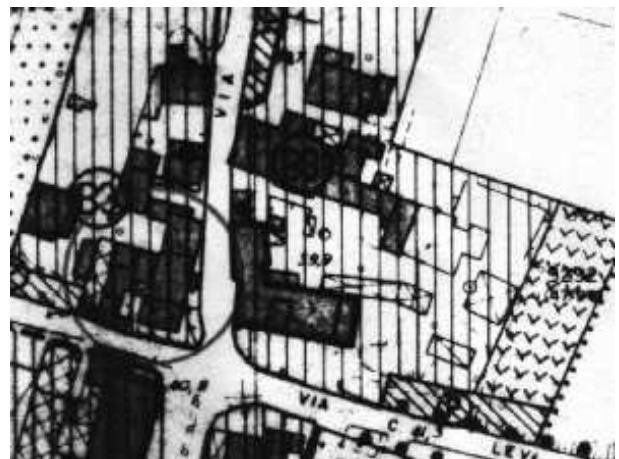
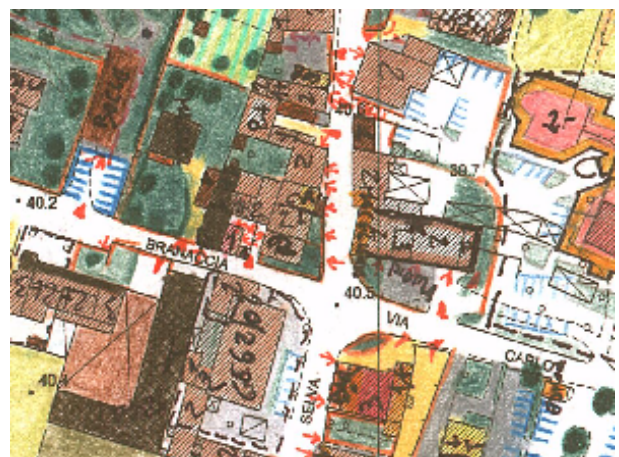
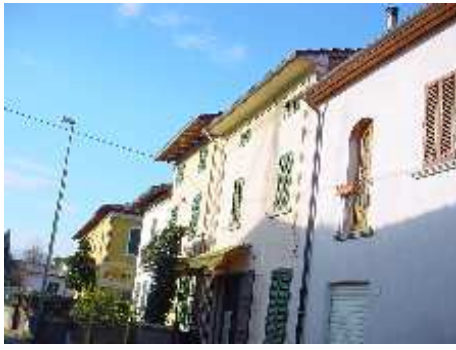
Stato di conservazione complessivo: Negativo

PRESENTE TETTOIA IN C.A.

CON ALCUNE MANOMISSIONI (MODIFICHE ALLE FINITURE E CON CORPI AGGIUNTI)

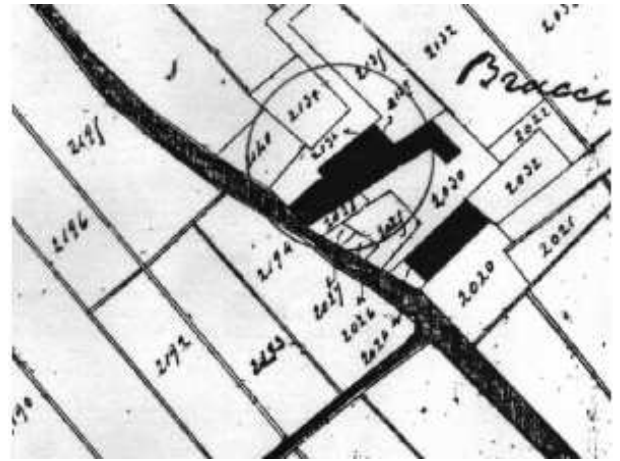
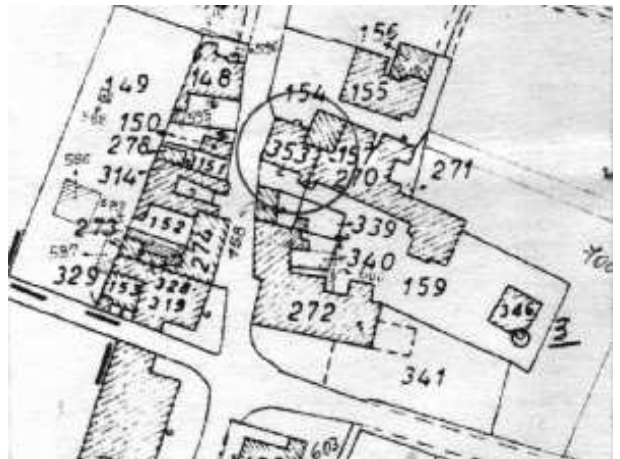
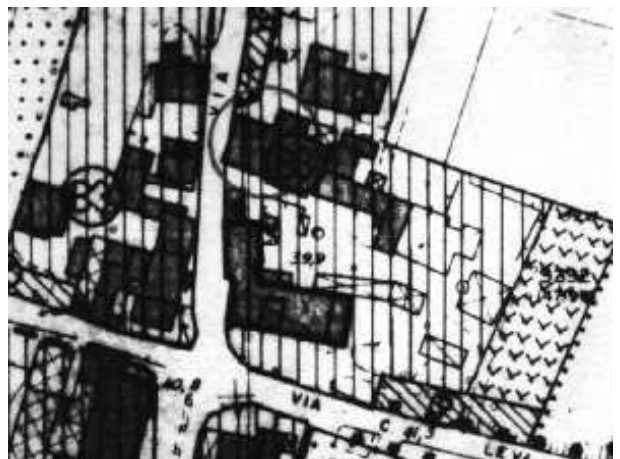
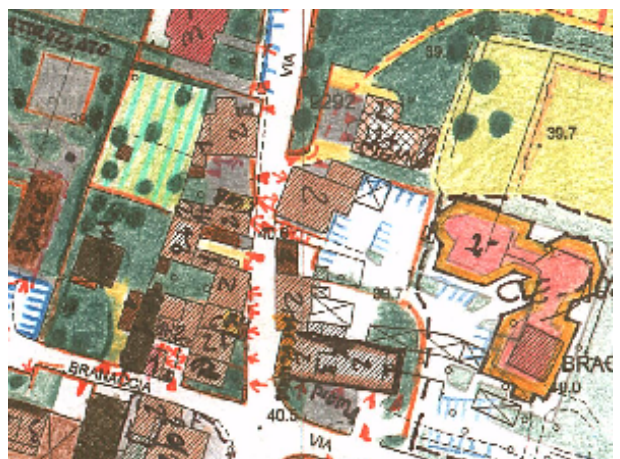
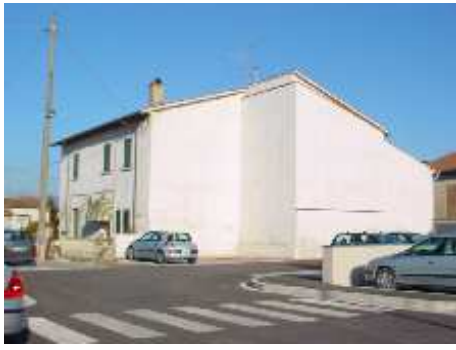
Stato di conservazione complessivo: Negativo

Integrità Manufatto Principale
 PERFETTAMENTE
 CONSERVATO

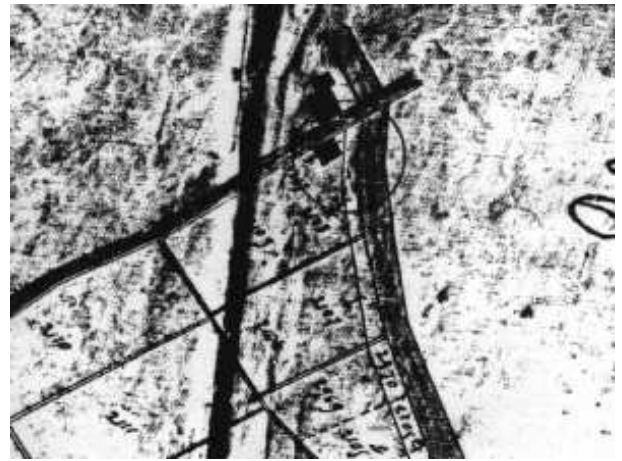
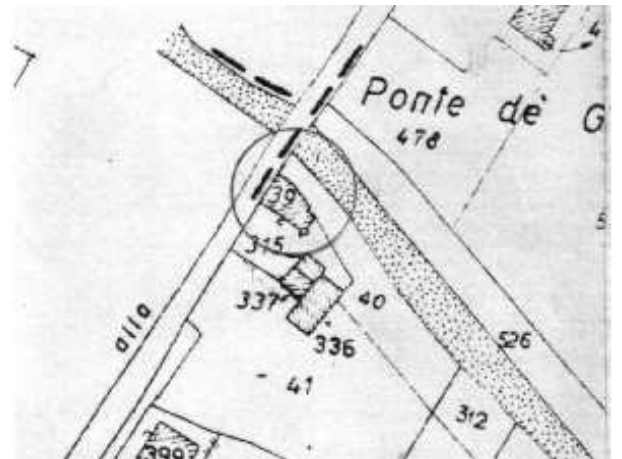
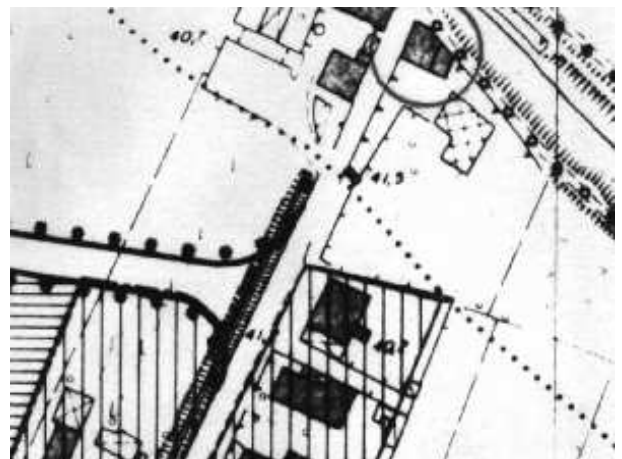
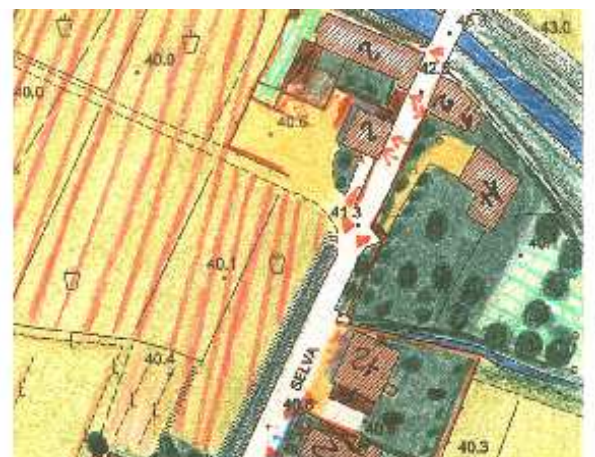
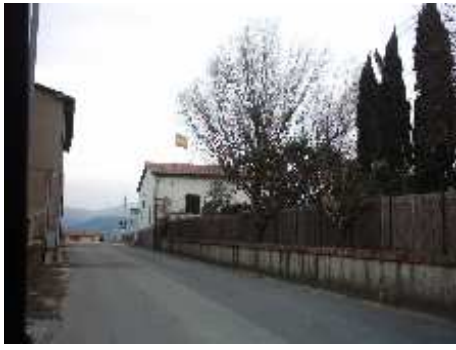
Stato di conservazione complessivo: Positivo

Integrità Manufatto Principale
 PERFETTAMENTE
 CONSERVATO

PRESENTE TABERNACOLO E CANCELLO IN FERRO BATTUTO
