COMUNE DI CASOLE D'ELSA

REGOLAMENTO URBANISTICO VARIANTE GENERALE

ALLEGATO 4

EDIFICI RURALI, CASE SPARSE E NUCLEI STORICI - QC 2013

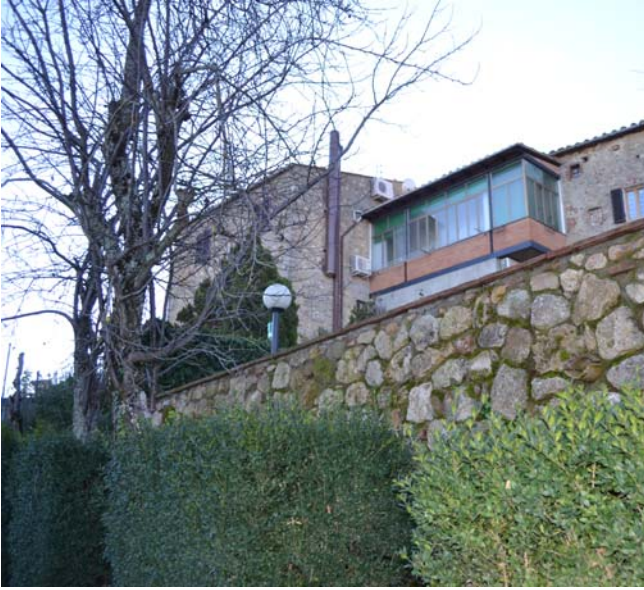
immagine n° 007

Il prospetto sul retro di via Ricasoli (vedi immagine 007) è stato alterato con l'aggiunta, di più recente realizzazione, di una parte in aggetto con infissi impropri.

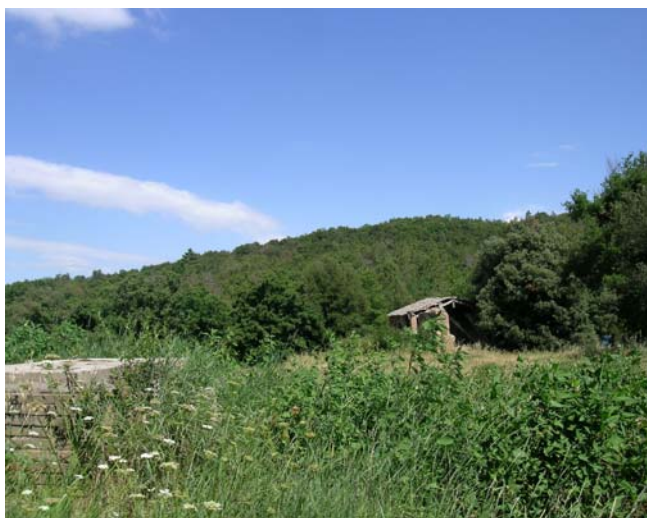
immagine n° 001

L'edificio principale è una casa colonica (001). Ci sono inoltre due annessi separati; un annesso (003), che probabilmente in origine era un fienile, è collocato all'inizio del percorso che dalla viabilità principale conduce verso la casa colonica ed è circondato da un'ampia radura; l'altro (002), di dimensioni contenute, è posto di fianco alla casa colonica.

L'edificio principale (001) è in parte crollato, così come il fienile (003).

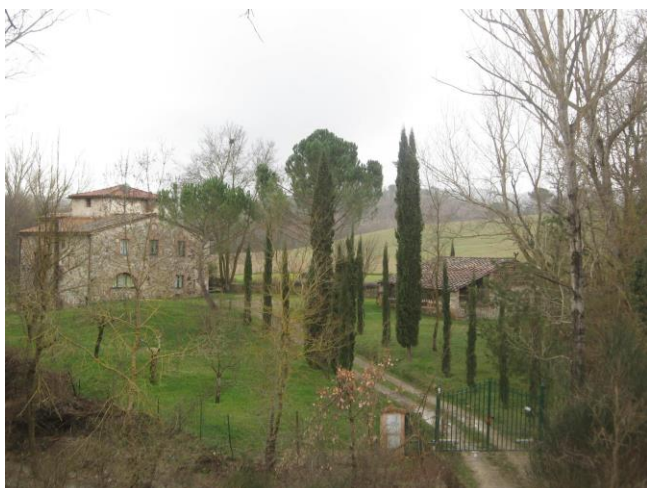
immagine n° 001

Il complesso ha caratteristiche tipologiche e costruttive molto interessanti; in particolare per quanto riguarda il fabbricato principale (001) che si articola su tre livelli degradanti, con all'ultimo livello una porzione a "torre" interessante dal punto di vista architettonico. Lo stato di conservazione è buono e sono stati mantenuti i materiali originali per quanto concerne le strutture portanti.

Edificio principale (001): paramenti esterni sono in pietrame misto "faccia-vista", solai in legno e cotto (originari) manto di copertura in coppi e tegole di tipo toscano.

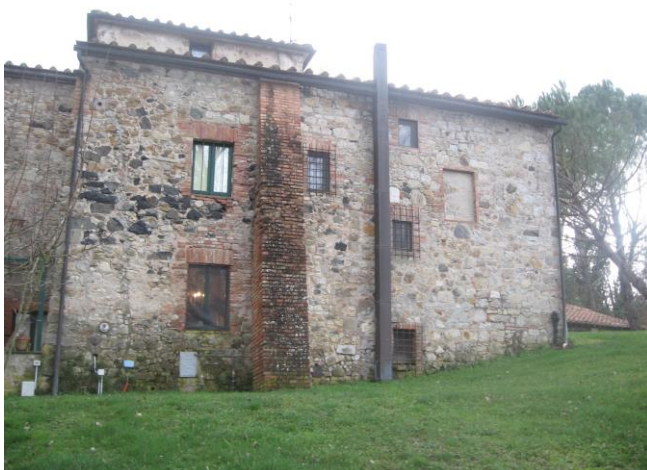
immagine n° 003

E' composto da un fabbricato principale (001) destinato ad abitazione e da due fabbricati secondari: un ex annesso (002), forno ed ex castri (003) di dimensioni più modeste, utilizzati come rimesse e magazzini. È di compendio agli edifici un ampio resede di pertinenza.

Edifici accessori (002 e 003): conservano ad oggi tutta la loro integrità dal punto di vista tipologico. Su parte dell'ex fienile (002), si leggono alcuni interventi degli anni '70 che comunque non hanno alterato le strutture originarie.
